# Lote 1 - Rota: Noroeste

**FRATAR**  
ENGENHARIA CONSULTIVA

| Diagnóstico da Calçada | Qualidade do Serviço | |
| Endereço: Av. Brigadeiro Eduardo Gomes, 1245 | 52 | C |

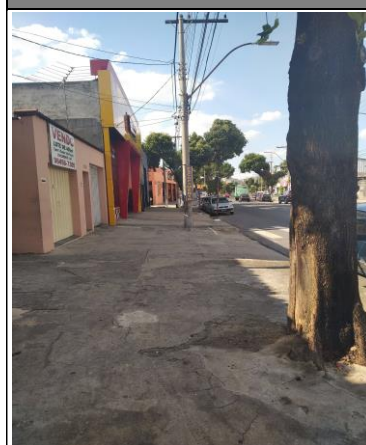
## Foto Geral

| ID | Itens Avaliados | Respostas | Nota |
|---|---|---|---|
| P_5 | Condições Gerais do Piso e meio-fio da calçada ? | Péssimo | 0 |
| P_16 | Classificação geral da calçada pelo pesquisador. | Ruim | 0 |

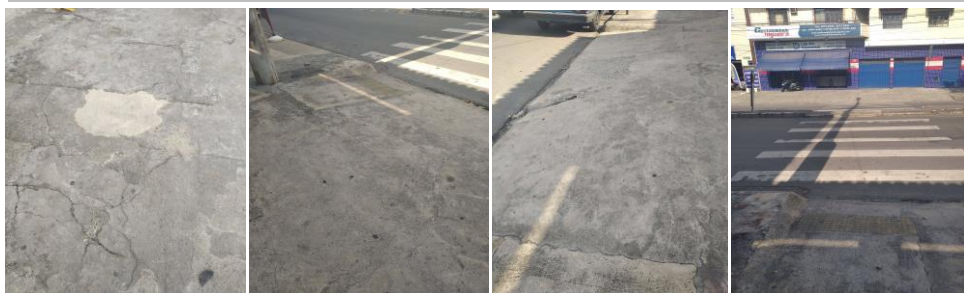
## Fotos Complementares - Detalhes do Passeio

| ID | Itens Avaliados | Respostas | Nota |
|---|---|---|---|
| P_4 | Existência de Buracos ? | Poucos | 5 |
| P_9 | A calçada Possui Rebaixamento de Veículos correto ? | Não | 0 |

| ID | Itens Avaliados | Respostas | Nota |
|---|---|---|---|
| P_7_1_2 | Se for do Tipo 1, O rebaixo tem abas conforme a norma ? | Não | -1 |
| P_7_3 | O rebaixo possui piso tátil ? | Tem só piso de alerta | -1 |
