## Lote 4 - Rota: Raja Gabágia

**FRATAR**  
ENGENHARIA CONSULTIVA

| Diagnóstico da Calçada | Qualidade do Serviço | |
| Endereço: Av. Raja Gabágia, s/nº | 40 | D |

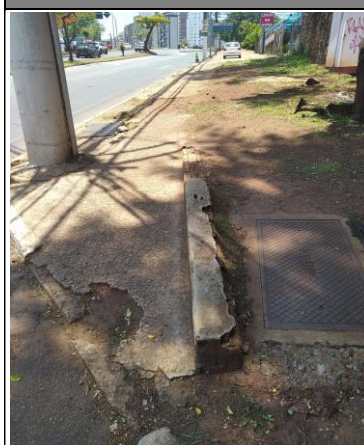
### Foto Geral

| ID | Itens Avaliados | Respostas | Nota |
|---|---|---|---|
| P_4 | Existência de Buracos ? | Muitos | 0 |
| P_5 | Condições Gerais do Piso e meio-fio da calçada ? | Péssimo | 0 |
| P_7 | Tem rebaixamento de calçada para Pedestre ? | Não, mas deveria ter. | 0 |
| P_16 | Classificação geral da calçada pelo pesquisador. | Ruim | 0 |
