## Lote 4 - Rota: Contorno

**FRATAR**  
ENGENHARIA CONSULTIVA

| Diagnóstico da Calçada | Qualidade do Serviço | |
| Endereço: Av.Contorno, 8817 | 42 | D |

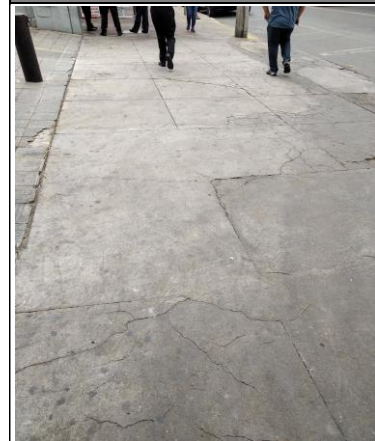
### Foto Geral

| ID | Itens Avaliados | Respostas | Nota |
|---|---|---|---|
| P_4 | Existência de Buracos ? | Poucos | 5 |
| P_5 | Condições Gerais do Piso e meio-fio da calçada ? | Regular | 5 |
| P_6 | Presença de desníveis ? | Leve | 7 |
| P_7 | Tem rebaixamento de calçada para Pedestre ? | Não, mas deveria ter. | 0 |
| P_9 | A calçada Possui Rebaixamento de Veículos correto ? | Não | 0 |
| P_11 | O Passeio está no padrão da SMPU ? | Não | 0 |
| P_12 | A testada possui prática de estacionamento sobre o passeio ? | Sim | 0 |
| P_16 | Classificação geral da calçada pelo pesquisador. | Regular | 5 |
