## Lote 3 - Rota: Leste 3

| Diagnóstico da Calçada | Qualidade do Serviço | |
| Endereço: Av. Andradás, 367 | 65 | C |
| Data do Registro: 11/11/2019 11:18:06 | | |

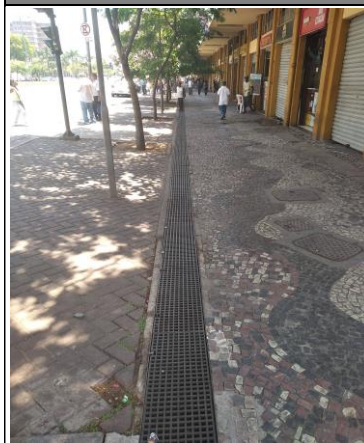
### Foto Geral

| ID | Itens Avaliados | Respostas | Nota |
|---|---|---|---|
| P_4 | Existência de Buracos ? | Poucos | 5 |
| P_11 | O Passeio está no padrão da SMPU ? | Não | 0 |
| P_13 | Existe algum dispositivo de Drenagem sobre a calçada ? | Sim | 0 |
| P_16 | Classificação geral da calçada pelo pesquisador. | Regular | 5 |

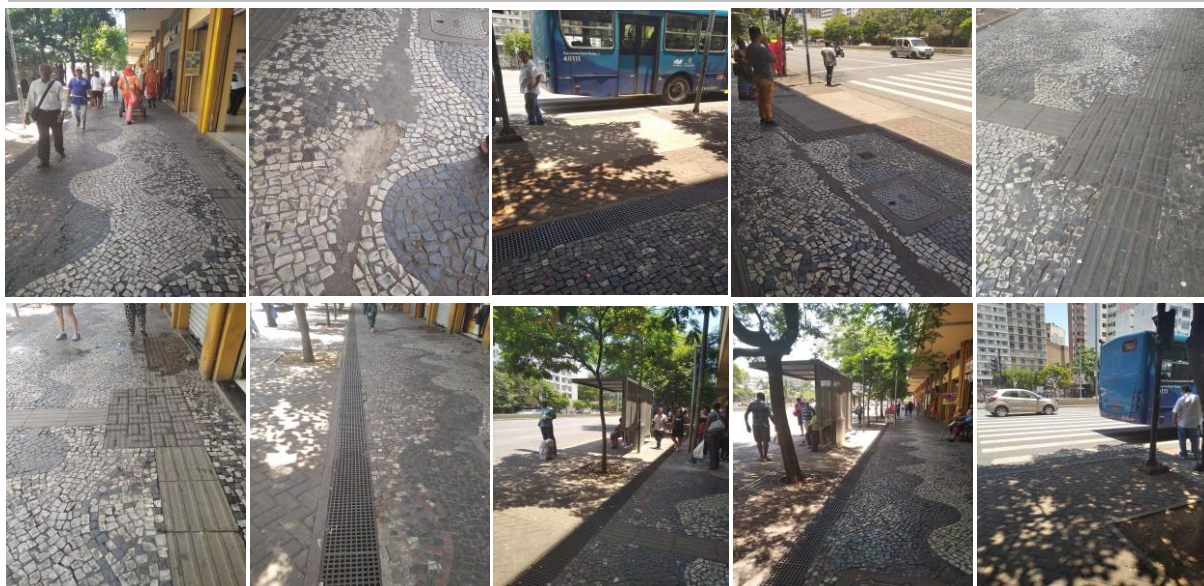
### Fotos Complementares - Detalhes do Passeio

| ID | Itens Avaliados | Respostas | Nota |
|---|---|---|---|
| P_7 | Tem rebaixamento de calçada para Pedestre ? | Sim | 7 |

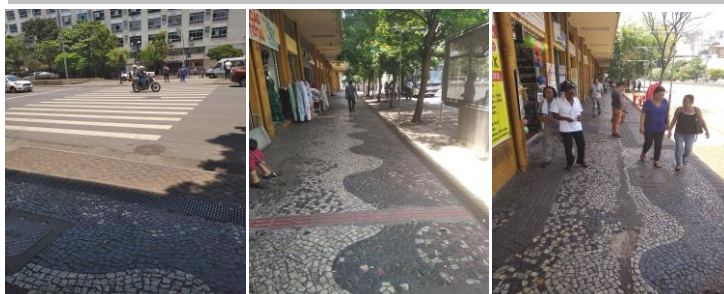
## Fotos Complementares - Detalhes do Passeio

| ID | Itens Avaliados | Respostas | Nota |
|---|---|---|---|
| P_7_1_2 | Se for do Tipo 1, O rebaixo tem abas conforme a norma ? | Não | -1 |
| P_7_3 | O rebaixo possui piso tátil ? | Tem só piso de alerta | -1 |
| P_7_3_1 | O piso tátil de alerta e direcional do rebaixo está conforme a norma ? | Não | -1 |
| P_8_1 | O piso tátil está no eixo da faixa livre ? | Não | 0 |
