# Lote 5 - Rota: Afonso Pena

**FRATAR**  
ENGENHARIA CONSULTIVA

| Diagnóstico da Calçada | Qualidade do Serviço | |
| Endereço: Av. Afonso Pena, 2793 | 66 | C |

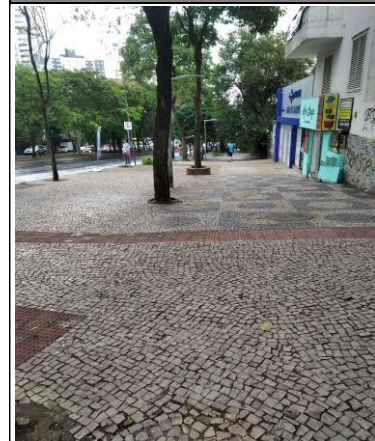
## Foto Geral

| ID | Itens Avaliados | Respostas | Nota |
|---|---|---|---|
| P_5 | Condições Gerais do Piso e meio-fio da calçada ? | Regular | 5 |
| P_16 | Classificação geral da calçada pelo pesquisador. | Regular | 5 |

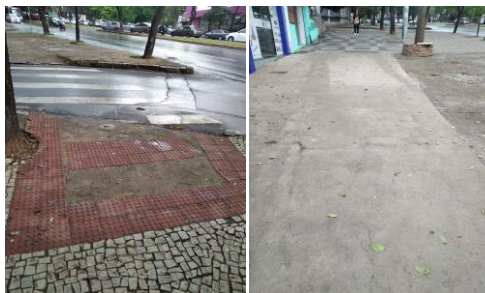
## Fotos Complementares - Detalhes do Passeio

| ID | Itens Avaliados | Respostas | Nota |
|---|---|---|---|
| P_7_1_2 | Se for do Tipo 1, O rebaixo tem abas conforme a norma ? | Não | -1 |
| P_7_3 | O rebaixo possui piso tátil ? | Tem só piso de alerta | -1 |
