| Diagnóstico da Calçada | Qualidade do Serviço | |
| Endereço: Av. Afonso Pena, 748 | 63 | C |

## Lote 5 - Rota: Afonso Pena

**FRATAR**  
ENGENHARIA CONSULTIVA

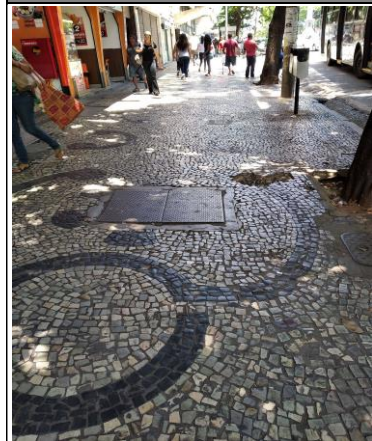
Foto Geral

| ID | Itens Avaliados | Respostas | Nota |
|---|---|---|---|
| P_4 | Existência de Buracos ? | Poucos | 5 |
| P_5 | Condições Gerais do Piso e meio-fio da calçada ? | Regular | 5 |
| P_16 | Classificação geral da calçada pelo pesquisador. | Regular | 5 |
