# Lote 1 - Rota: Padre Pedro Pinto

**FRATAR**  
ENGENHARIA CONSULTIVA

| Diagnóstico da Calçada | Qualidade do Serviço | |
| Endereço: Rua Padre Pedro Pinto, 1619 | 60 | C |

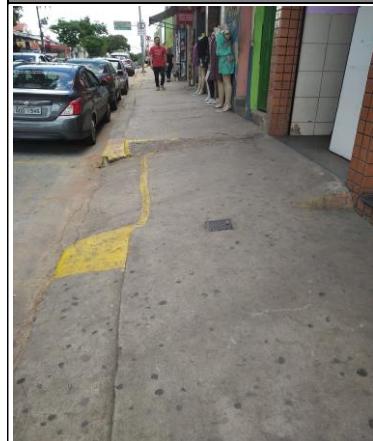
## Foto Geral

| ID | Itens Avaliados | Respostas | Nota |
|---|---|---|---|
| P_6 | Presença de desníveis ? | Severo | 0 |
| P_9 | A calçada Possui Rebaixamento de Veículos correto ? | Não | 0 |
| P_11 | O Passeio está no padrão da SMPU ? | Não | 0 |
| P_16 | Classificação geral da calçada pelo pesquisador. | Ruim | 0 |
