## Lote 4 - Rota: Raja Gabágia

**FRATAR**  
ENGENHARIA CONSULTIVA

| Diagnóstico da Calçada | Qualidade do Serviço | |
| Endereço: Av. Olegário Maciel, 1100 | 70 | C |

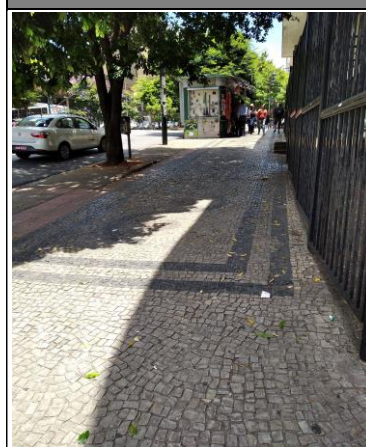
### Foto Geral

| ID | Itens Avaliados | Respostas | Nota |
|---|---|---|---|
| P_16 | Classificação geral da calçada pelo pesquisador. | Regular | 5 |

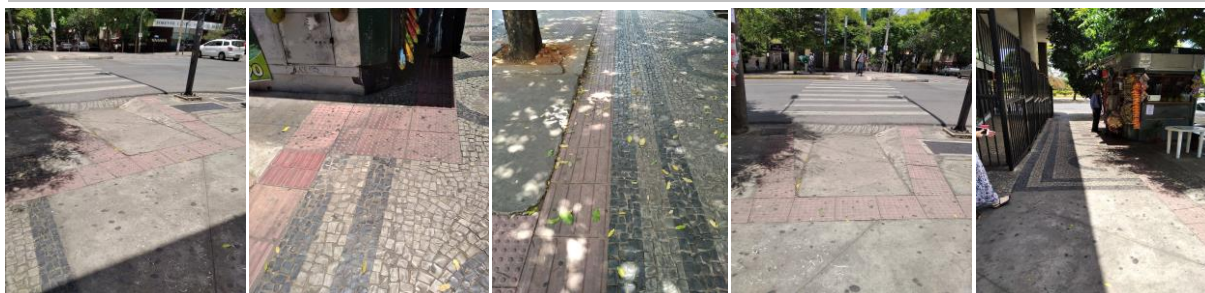
### Fotos Complementares - Detalhes do Passeio

| ID | Itens Avaliados | Respostas | Nota |
|---|---|---|---|
| P_7_1_2 | Se for do Tipo 1, O rebaixo tem abas conforme a norma ? | Não | -1 |
| P_7_3 | O rebaixo possui piso tátil ? | Tem só piso de alerta | -1 |
| P_7_3_1 | O piso tátil de alerta e direcional do rebaixo está conforme a norma ? | Não | -1 |
| P_8_1 | O piso tátil está no eixo da faixa livre ? | Não | 0 |
