# Lote 1 - Rota: Noroeste

**FRATAR**  
ENGENHARIA CONSULTIVA

| Diagnóstico da Calçada | Qualidade do Serviço | |
| Endereço: Av. Abílio Machado, 821 | 70 | C |

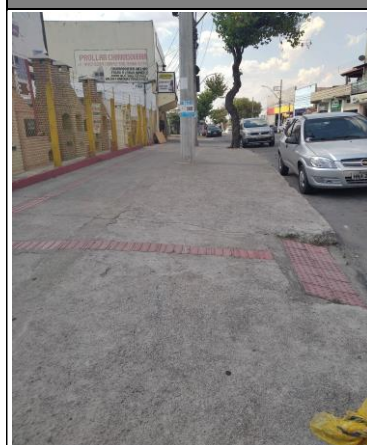
## Foto Geral

| ID | Itens Avaliados | Respostas | Nota |
|---|---|---|---|
| P_6 | Presença de desníveis ? | Leve | 7 |
| P_11 | O Passeio está no padrão da SMPU ? | Não | 0 |
| P_16 | Classificação geral da calçada pelo pesquisador. | Regular | 5 |

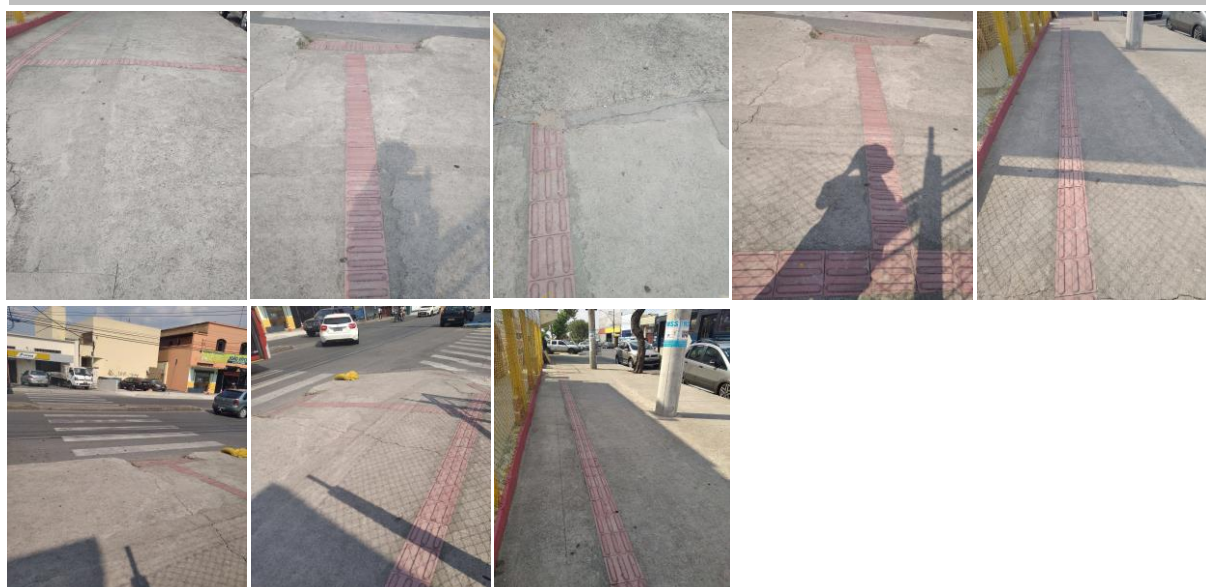
## Fotos Complementares - Detalhes do Passeio

| ID | Itens Avaliados | Respostas | Nota |
|---|---|---|---|
| P_7_1_2 | Se for do Tipo 1, O rebaixo tem abas conforme a norma ? | Não | -1 |
| P_7_3_1 | O piso tátil de alerta e direcional do rebaixo está conforme a norma ? | Não | -1 |
| P_8_1 | O piso tátil está no eixo da faixa livre ? | Não | 0 |
| P_8_9 | O piso tátil apresenta desenho com bom senso? | Não | 0 |
