# Lote 1 - Rota: Carlos Luz

**FRATAR**  
ENGENHARIA CONSULTIVA

| Diagnóstico da Calçada | Qualidade do Serviço | |
| Endereço: Rua Conceição do Mato Dentro, 603 | 64 | C |

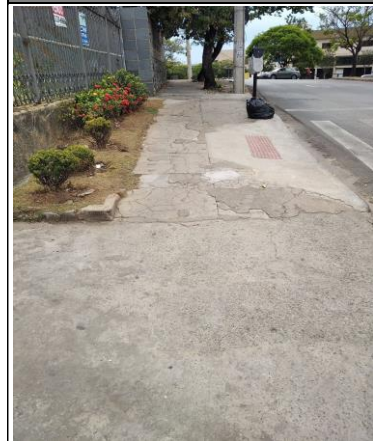
## Foto Geral

| ID | Itens Avaliados | Respostas | Nota |
|---|---|---|---|
| P_5 | Condições Gerais do Piso e meio-fio da calçada ? | Péssimo | 0 |
| P_16 | Classificação geral da calçada pelo pesquisador. | Ruim | 0 |

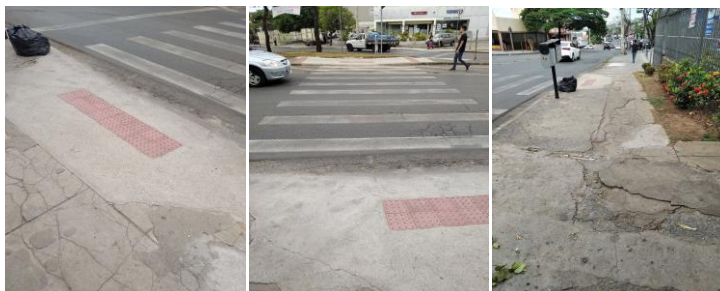
## Fotos Complementares - Detalhes do Passeio

| ID | Itens Avaliados | Respostas | Nota |
|---|---|---|---|
| P_7_3 | O rebaixo possui piso tátil ? | Tem só piso de alerta | -1 |
| P_7_3_1 | O piso tátil de alerta e direcional do rebaixo está conforme a norma ? | Não | -1 |
