# Lote 1 - Rota: Noroeste

| Diagnóstico da Calçada | Qualidade do Serviço | |
| Endereço: Av. Brigadeiro Eduardo Gomes, 1380 | 47 | D |
| Num. Lote CTM: 130152200070 | | |

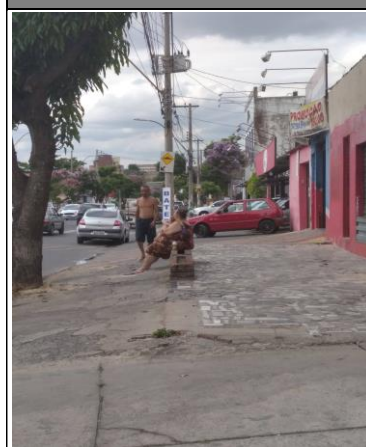
## Foto Geral

| ID | Itens Avaliados | Respostas | Nota |
|---|---|---|---|
| P_3 | Tipo de revestimento da calçada ? | Outro | 0 |
| P_4 | Existência de Buracos ? | Poucos | 5 |
| P_5 | Condições Gerais do Piso e meio-fio da calçada ? | Regular | 5 |
| P_6 | Presença de desníveis ? | Leve | 7 |
| P_16 | Classificação geral da calçada pelo pesquisador. | Ruim | 0 |
