# Lote 1 - Rota: Padre Pedro Pinto

**FRATAR**  
ENGENHARIA CONSULTIVA

| Diagnóstico da Calçada | Qualidade do Serviço | |
| Endereço: Rua Padre Pedro Pinto, 6341 | 50 | D |

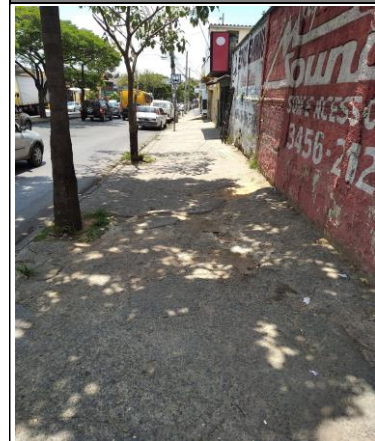
## Foto Geral

| ID | Itens Avaliados | Respostas | Nota |
|---|---|---|---|
| P_4 | Existência de Buracos ? | Muitos | 0 |
| P_5 | Condições Gerais do Piso e meio-fio da calçada ? | Péssimo | 0 |
| P_16 | Classificação geral da calçada pelo pesquisador. | Ruim | 0 |
