# Lote 1 - Rota: Noroeste

**FRATAR**  
ENGENHARIA CONSULTIVA

| Diagnóstico da Calçada | Qualidade do Serviço | |
| Endereço: Av. Brigadeiro Eduardo Gomes, 525 | 65 | C |

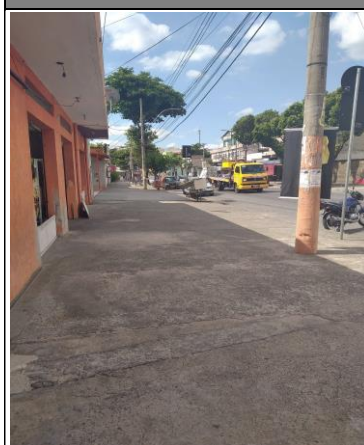
## Foto Geral

| ID | Itens Avaliados | Respostas | Nota |
|---|---|---|---|
| P_4 | Existência de Buracos ? | Poucos | 5 |
| P_5 | Condições Gerais do Piso e meio-fio da calçada ? | Regular | 5 |
| P_9 | A calçada Possui Rebaixamento de Veículos correto ? | Não | 0 |
| P_11 | O Passeio está no padrão da SMPU ? | Não | 0 |
| P_16 | Classificação geral da calçada pelo pesquisador. | Regular | 5 |
