# Lote 1 - Rota: Noroeste

**FRATAR**  
ENGENHARIA CONSULTIVA

| Diagnóstico da Calçada | Qualidade do Serviço | |
| Endereço: Av. Brigadeiro Eduardo Gomes, 401 | 47 | D |

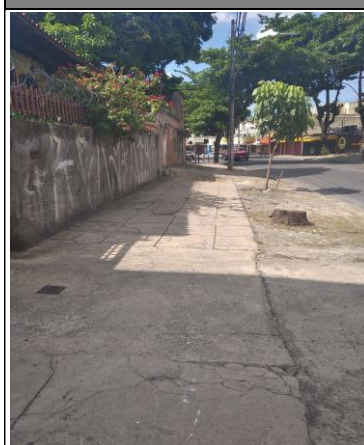
## Foto Geral

| ID | Itens Avaliados | Respostas | Nota |
|---|---|---|---|
| P_4 | Existência de Buracos ? | Muitos | 0 |
| P_5 | Condições Gerais do Piso e meio-fio da calçada ? | Péssimo | 0 |
| P_6 | Presença de desníveis ? | Leve | 7 |
| P_16 | Classificação geral da calçada pelo pesquisador. | Ruim | 0 |
