# Lote 3 - Rota: Augusto de Lima

**FRATAR**  
ENGENHARIA CONSULTIVA

| Diagnóstico da Calçada | Qualidade do Serviço | |
| Endereço: Av. Augusto de Lima, 1600 | 61 | C |

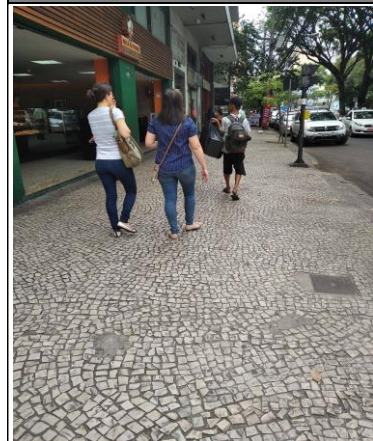
Foto Geral

| ID | Itens Avaliados | Respostas | Nota |
|---|---|---|---|
| P_16 | Classificação geral da calçada pelo pesquisador. | Ruim | 0 |

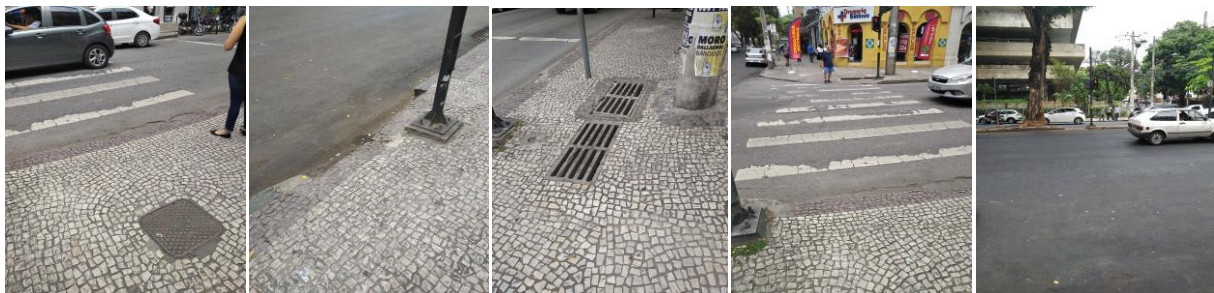
Fotos Complementares - Detalhes do Passeio

| ID | Itens Avaliados | Respostas | Nota |
|---|---|---|---|
| P_7_1_2 | Se for do Tipo 1, O rebaixo tem abas conforme a norma ? | Não | -1 |
| P_7_3 | O rebaixo possui piso tátil ? | Não tem nenhum | -1 |
| P_13_2 | Dispositivo de Drenagem oferece risco para caminhada seguro de pedestre? | Sim | -5 |
