## Lote 4 - Rota: Raja Gabágia

| Diagnóstico da Calçada | Qualidade do Serviço | |
| Endereço: Av. Raja Gabágia, 182 | 62 | C |
| Data do Registro: 06/11/2019 15:32:05 | | |

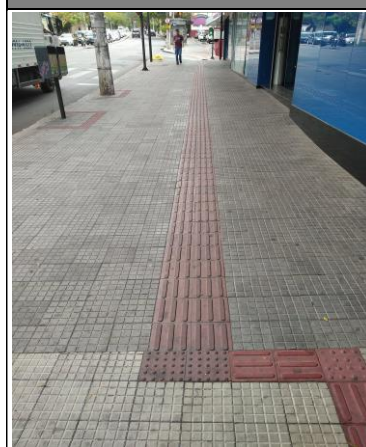
### Foto Geral

| ID | Itens Avaliados | Respostas | Nota |
|---|---|---|---|
| P_16 | Classificação geral da calçada pelo pesquisador. | Regular | 5 |

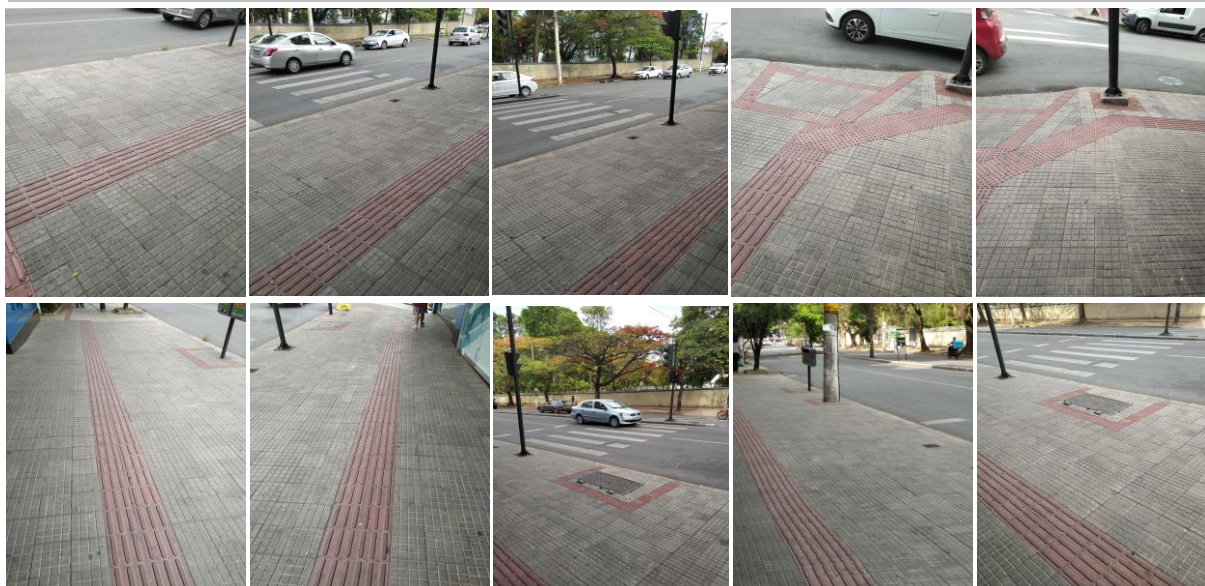
### Fotos Complementares - Detalhes do Passeio

| ID | Itens Avaliados | Respostas | Nota |
|---|---|---|---|
| P_7 | Tem rebaixamento de calçada para Pedestre ? | Não, mas deveria ter. | -3 |
| P_11 | O Passeio está no padrão da SMPU ? | Não | 0 |

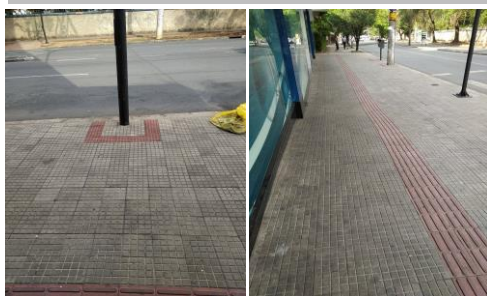
### Fotos Complementares - Detalhes do Passeio

| ID | Itens Avaliados | Respostas | Nota |
|---|---|---|---|
| P_7_1_2 | Se for do Tipo 1, O rebaixo tem abas conforme a norma ? | Não | -1 |
| P_7_3 | O rebaixo possui piso tátil ? | Tem só piso de alerta | -1 |
| P_7_3_1 | O piso tátil de alerta e direcional do rebaixo está conforme a norma ? | Não | -1 |
| P_8_8 | O piso tátil está em boas condições aparentes? | Não | 0 |
