# Lote 4 - Rota: Raja Gabália

| Diagnóstico da Calçada | Qualidade do Serviço | |
| Endereço: Av. Olegário Maciel, 1704 | 65 | C |
| Data do Registro: 05/11/2019 13:17:38 | | |

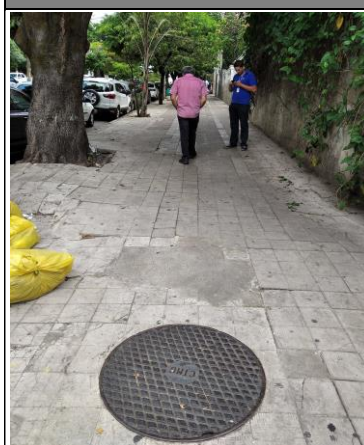
## Foto Geral

| ID | Itens Avaliados | Respostas | Nota |
|---|---|---|---|
| P_4 | Existência de Buracos ? | Poucos | 5 |
| P_5 | Condições Gerais do Piso e meio-fio da calçada ? | Péssimo | 0 |
| P_11 | O Passeio está no padrão da SMPU ? | Não | 0 |
| P_16 | Classificação geral da calçada pelo pesquisador. | Ruim | 0 |
