## Lote 4 - Rota: Contorno

**FRATAR**  
ENGENHARIA CONSULTIVA

| Diagnóstico da Calçada | Qualidade do Serviço | |
| Endereço: Av.Contorno, 3542 | 62 | C |

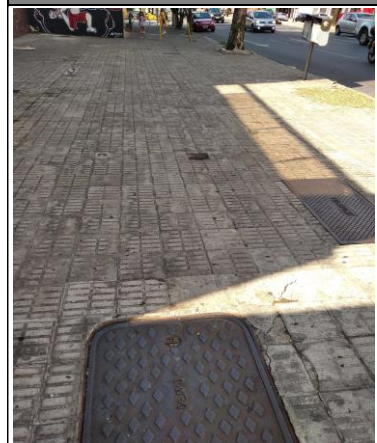
### Foto Geral

| ID | Itens Avaliados | Respostas | Nota |
|---|---|---|---|
| P_4 | Existência de Buracos ? | Poucos | 5 |
| P_5 | Condições Gerais do Piso e meio-fio da calçada ? | Regular | 5 |
| P_6 | Presença de desníveis ? | Leve | 7 |
| P_16 | Classificação geral da calçada pelo pesquisador. | Regular | 5 |
