## Lote 4 - Rota: Contorno

**FRATAR**  
ENGENHARIA CONSULTIVA

| Diagnóstico da Calçada | Qualidade do Serviço | |
| Endereço: Av.Contorno, 2037 | 50 | D |

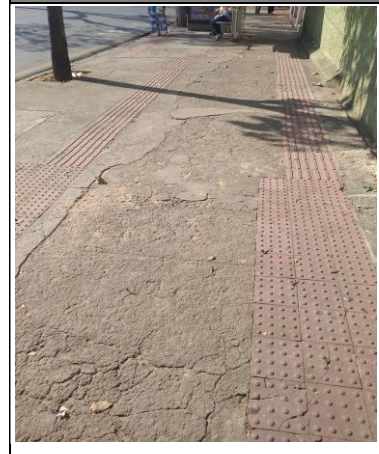
### Foto Geral

| ID | Itens Avaliados | Respostas | Nota |
|---|---|---|---|
| P_4 | Existência de Buracos ? | Muitos | 0 |
| P_5 | Condições Gerais do Piso e meio-fio da calçada ? | Péssimo | 0 |
| P_16 | Classificação geral da calçada pelo pesquisador. | Ruim | 0 |

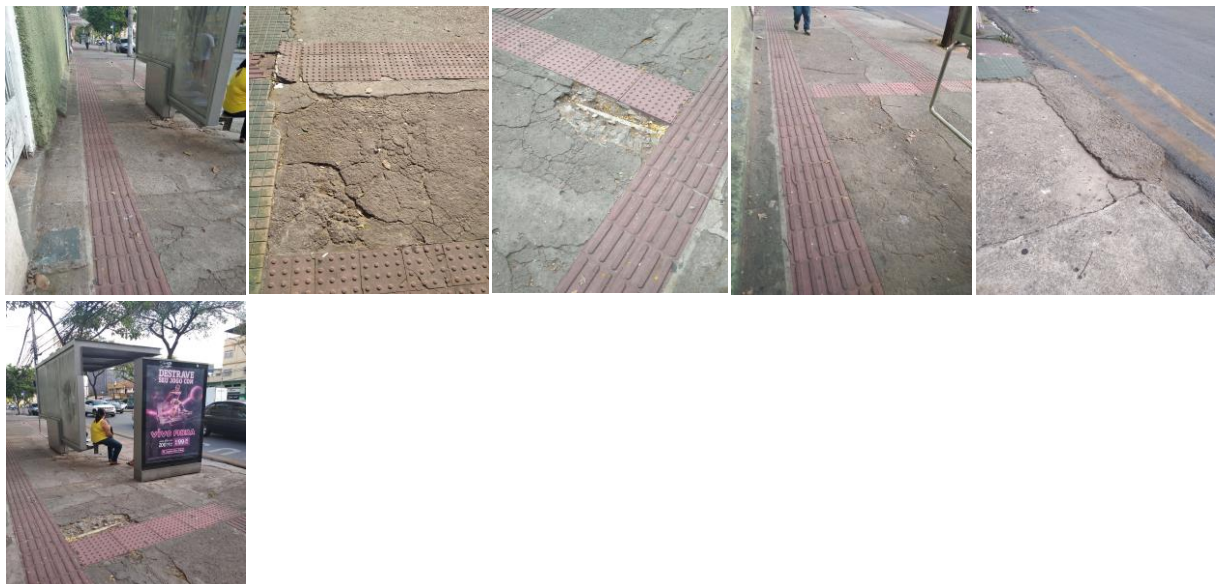
### Fotos Complementares - Detalhes do Passeio

| ID | Itens Avaliados | Respostas | Nota |
|---|---|---|---|
| P_9 | A calçada Possui Rebaixamento de Veículos correto ? | Não | 0 |
| P_11 | O Passeio está no padrão da SMPU ? | Não | 0 |
