## Lote 4 - Rota: Outros

**FRATAR**  
ENGENHARIA CONSULTIVA

| Diagnóstico da Calçada | Qualidade do Serviço | |
| Endereço: Av. Teresa Cristina, 220 | 60 | C |

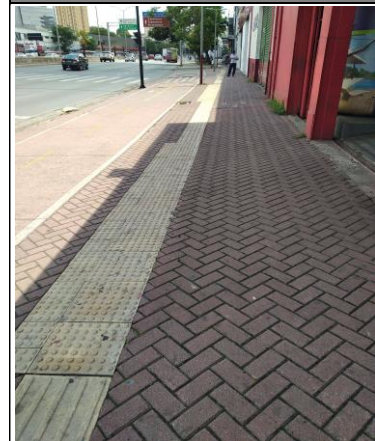
Foto Geral

| ID | Itens Avaliados | Respostas | Nota |
|---|---|---|---|
| P_4 | Existência de Buracos ? | Poucos | 5 |
| P_7 | Tem rebaixamento de calçada para Pedestre ? | Não, mas deveria ter. | 0 |
| P_11 | O Passeio está no padrão da SMPU ? | Não | 0 |
| P_16 | Classificação geral da calçada pelo pesquisador. | Regular | 5 |

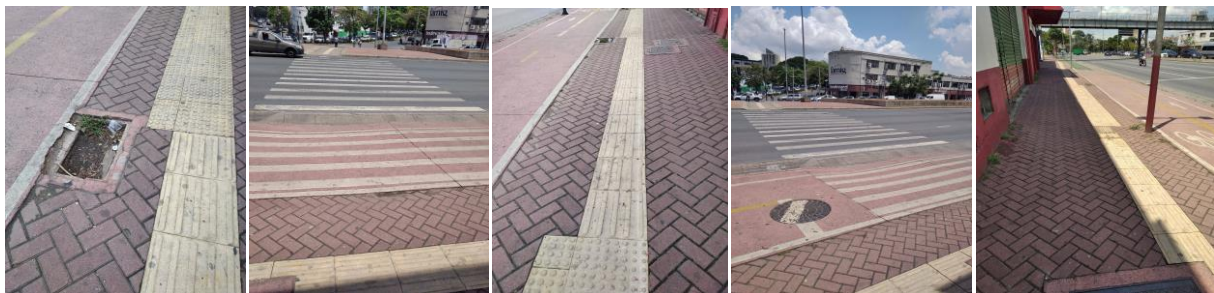
Fotos Complementares - Detalhes do Passeio

| ID | Itens Avaliados | Respostas | Nota |
|---|---|---|---|
| P_8_1 | O piso tátil está no eixo da faixa livre ? | Não | 0 |
| P_8_2 | Se tem uma leve mudança de direção está conforme a norma ? | Não | 0 |
