## Lote 4 - Rota: Contorno

**FRATAR**  
ENGENHARIA CONSULTIVA

| Diagnóstico da Calçada | Qualidade do Serviço | |
| Endereço: Av.Contorno, 11484 | 42 | D |

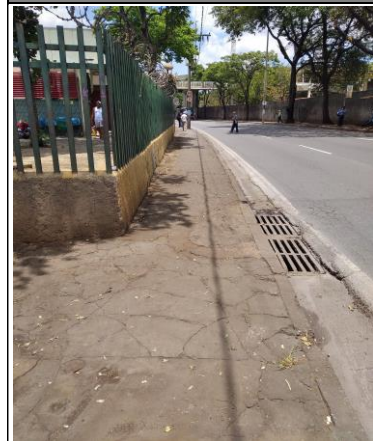
### Foto Geral

| ID | Itens Avaliados | Respostas | Nota |
|---|---|---|---|
| P_4 | Existência de Buracos ? | Muitos | 0 |
| P_5 | Condições Gerais do Piso e meio-fio da calçada ? | Péssimo | 0 |
| P_16 | Classificação geral da calçada pelo pesquisador. | Ruim | 0 |

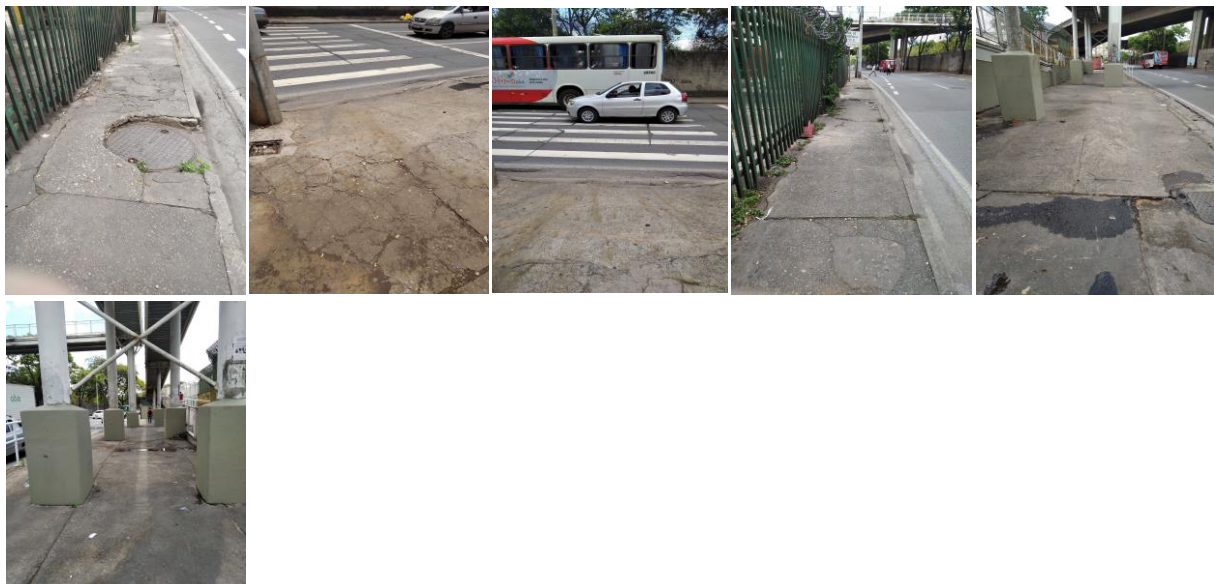
### Fotos Complementares - Detalhes do Passeio

| ID | Itens Avaliados | Respostas | Nota |
|---|---|---|---|
| P_7_1_2 | Se for do Tipo 1, O rebaixo tem abas conforme a norma ? | Não | -1 |
| P_7_3 | O rebaixo possui piso tátil ? | Não tem nenhum | -1 |
