# Lote 5 - Rota: Sul

| Diagnóstico da Calçada | Qualidade do Serviço | |
| Endereço: Av. João Pinheiro, 100 | 38 | D |
| Data do Registro: 02/11/2019 08:12:39 | | |

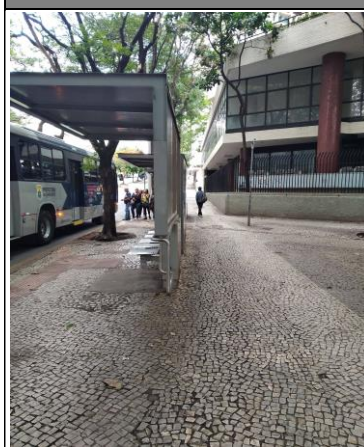
## Foto Geral

| ID | Itens Avaliados | Respostas | Nota |
|---|---|---|---|
| P_4 | Existência de Buracos ? | Muitos | 0 |
| P_5 | Condições Gerais do Piso e meio-fio da calçada ? | Péssimo | 0 |
| P_11 | O Passeio está no padrão da SMPU ? | Não | 0 |
| P_16 | Classificação geral da calçada pelo pesquisador. | Ruim | 0 |

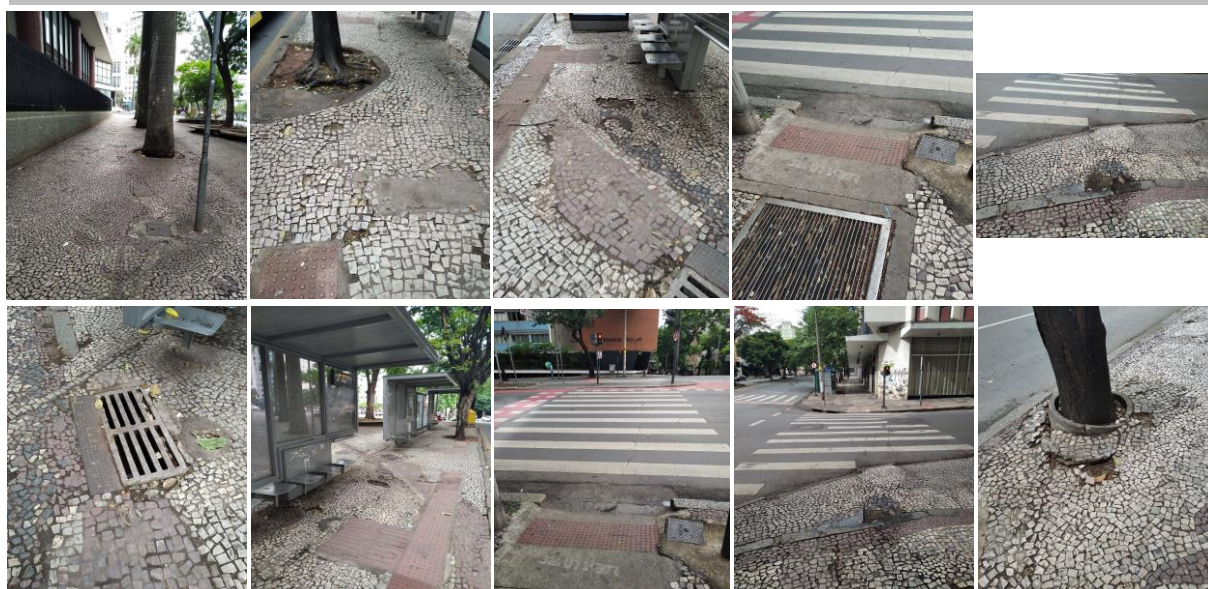
## Fotos Complementares - Detalhes do Passeio

| ID | Itens Avaliados | Respostas | Nota |
|---|---|---|---|
| P_13 | Existe algum dispositivo de Drenagem sobre a calçada ? | Sim | -8 |

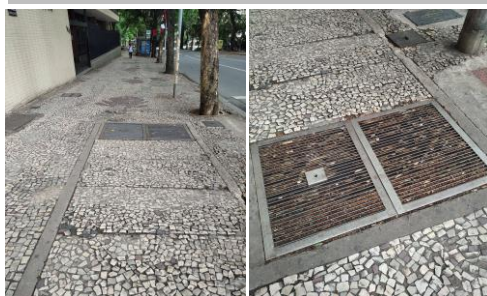
## Fotos Complementares - Detalhes do Passeio

| ID | Itens Avaliados | Respostas | Nota |
|---|---|---|---|
| P_7_1_2 | Se for do Tipo 1, O rebaixo tem abas conforme a norma ? | Não | -1 |
| P_7_3 | O rebaixo possui piso tátil ? | Não tem nenhum | -1 |
| P_13_1 | Dispositivo de Drenagem está devidamente instalado e bem conservado? | Não | -3 |
| P_13_2 | Dispositivo de Drenagem oferece risco para caminamento seguro de pedestre? | Sim | -5 |
