## Lote 4 - Rota: Raja Gabália

**FRATAR**  
ENGENHARIA CONSULTIVA

| Diagnóstico da Calçada | Qualidade do Serviço | |
| Endereço: Rua São Paulo, 1444 | 80 | B |

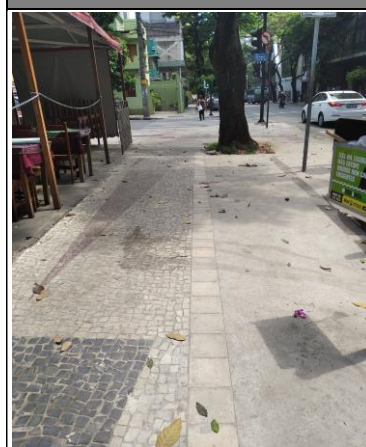
### Foto Geral

| ID | Itens Avaliados | Respostas | Nota |
|---|---|---|---|
| P_5 | Condições Gerais do Piso e meio-fio da calçada ? | Ótimo(a) | 10 |
| P_16 | Classificação geral da calçada pelo pesquisador. | Ótimo(a) | 10 |
