# Lote 1 - Rota: Noroeste

| Diagnóstico da Calçada | Qualidade do Serviço | |
| Endereço: Av. Abílio Machado, 1615 | 70 | C |
| Data do Registro: 11/11/2019 15:40:03 | | |

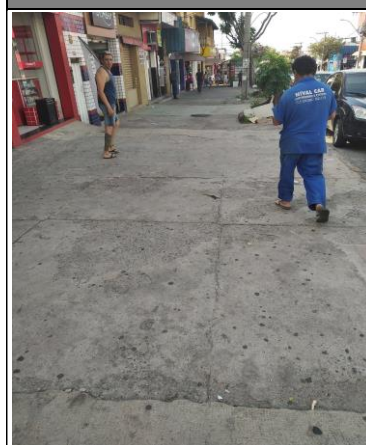
## Foto Geral

| ID | Itens Avaliados | Respostas | Nota |
|---|---|---|---|
| P_5 | Condições Gerais do Piso e meio-fio da calçada ? | Regular | 5 |
| P_16 | Classificação geral da calçada pelo pesquisador. | Regular | 5 |
