# Lote 4 - Rota: Raja Gabágia

**FRATAR**  
ENGENHARIA CONSULTIVA

| Diagnóstico da Calçada | Qualidade do Serviço | |
|---|---|---|
| Endereço: Av. Raja Gabaglia, 4175 | 85 | B |
| Num. Lote CTM: 90426400160 | | |

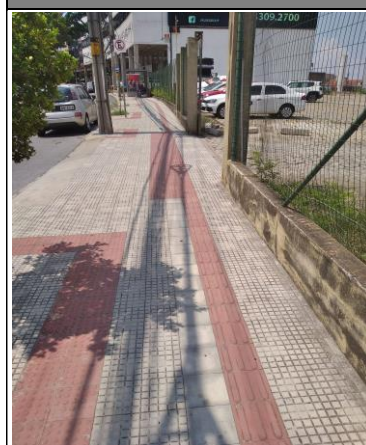
## Foto Geral

| ID | Itens Avaliados | Respostas | Nota |
|---|---|---|---|
| P_4 | Existência de Buracos ? | Poucos | 5 |
| P_16 | Classificação geral da calçada pelo pesquisador. | Regular | 5 |

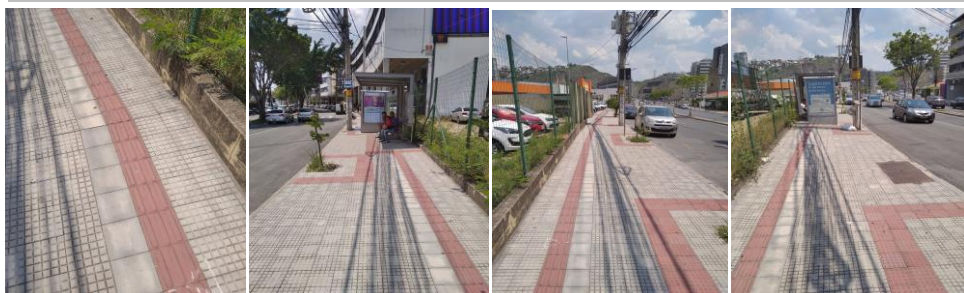
## Fotos Complementares - Detalhes do Passeio

| ID | Itens Avaliados | Respostas | Nota |
|---|---|---|---|
| P_8_1 | O piso tátil está no eixo da faixa livre ? | Não | 0 |
