# Lote 5 - Rota: Afonso Pena

| Diagnóstico da Calçada | Qualidade do Serviço | |
| Endereço: Av. Afonso Pena, s/nº | 51 | C |
| Data do Registro: 02/11/2019 11:07:53 | | |

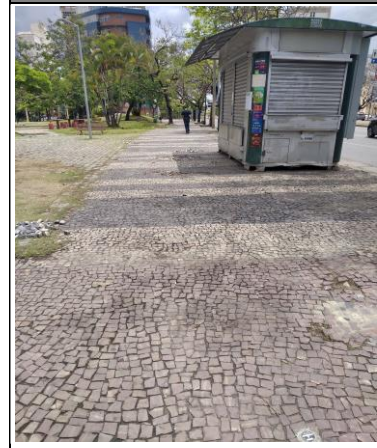
## Foto Geral

| ID | Itens Avaliados | Respostas | Nota |
|---|---|---|---|
| P_4 | Existência de Buracos ? | Muitos | 0 |
| P_5 | Condições Gerais do Piso e meio-fio da calçada ? | Regular | 5 |
| P_11 | O Passeio está no padrão da SMPU ? | Não | 0 |
| P_16 | Classificação geral da calçada pelo pesquisador. | Ruim | 0 |

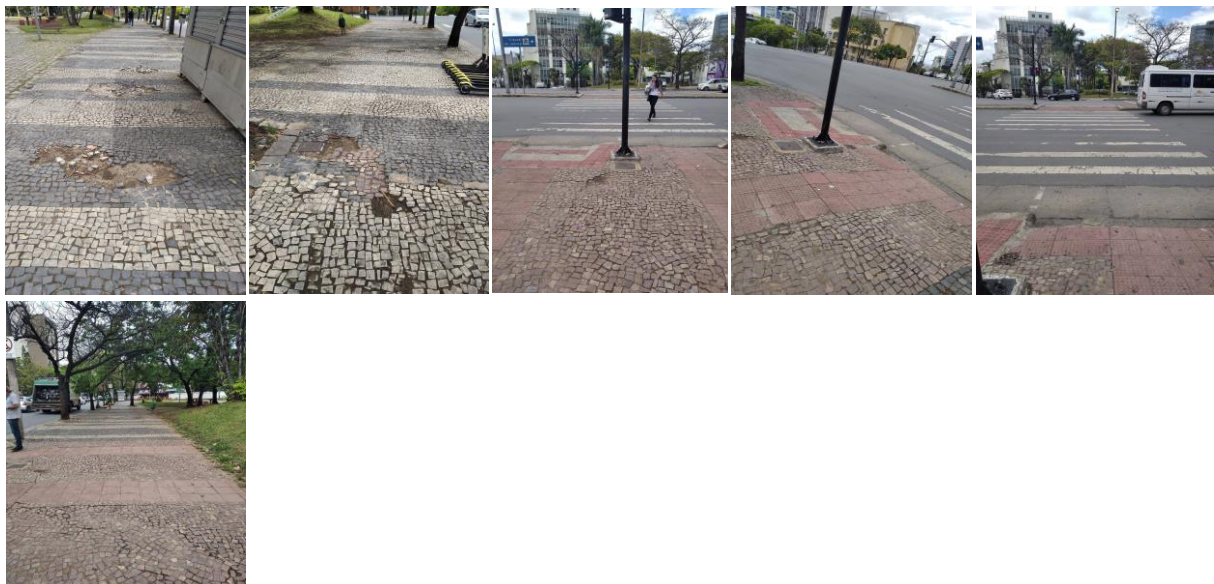
## Fotos Complementares - Detalhes do Passeio

| ID | Itens Avaliados | Respostas | Nota |
|---|---|---|---|
| P_7_1_2 | Se for do Tipo 1, O rebaixo tem abas conforme a norma ? | Não | -1 |
| P_7_3 | O rebaixo possui piso tátil ? | Tem só piso de alerta | -1 |
