# Lote 4 - Rota: Raja Gabália

**FRATAR**  
ENGENHARIA CONSULTIVA

| Diagnóstico da Calçada | Qualidade do Serviço | |
| Endereço: Rua São Paulo, 1066 | 63 | C |

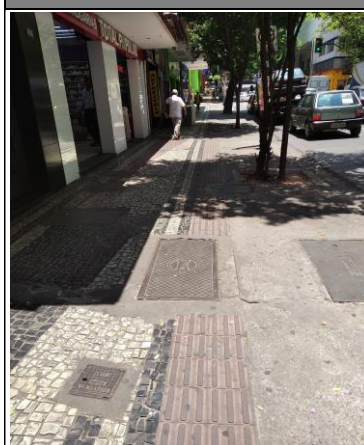
## Foto Geral

| ID | Itens Avaliados | Respostas | Nota |
|---|---|---|---|
| P_4 | Existência de Buracos ? | Poucos | 5 |
| P_5 | Condições Gerais do Piso e meio-fio da calçada ? | Regular | 5 |
| P_16 | Classificação geral da calçada pelo pesquisador. | Regular | 5 |

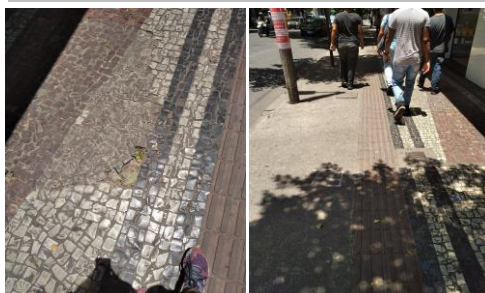
## Fotos Complementares - Detalhes do Passeio

| ID | Itens Avaliados | Respostas | Nota |
|---|---|---|---|
| P_8_1 | O piso tátil está no eixo da faixa livre ? | Não | 0 |
| P_8_2 | Se tem uma leve mudança de direção está conforme a norma ? | Não | 0 |
