# Lote 1 - Rota: Padre Pedro Pinto

| Diagnóstico da Calçada | Qualidade do Serviço | |
| Endereço: Rua Padre Pedro Pinto, 3260 | 73 | B |
| Data do Registro: 21/11/2019 09:53:44 | | |

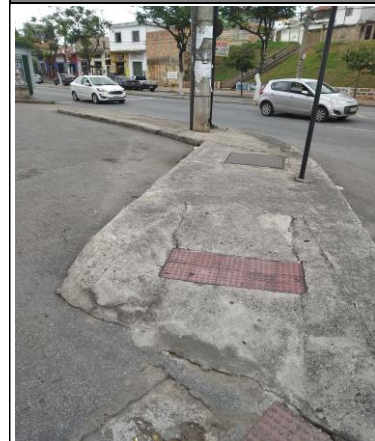
## Foto Geral

| ID | Itens Avaliados | Respostas | Nota |
|---|---|---|---|
| P_5 | Condições Gerais do Piso e meio-fio da calçada ? | Regular | 5 |
| P_7 | Tem rebaixamento de calçada para Pedestre ? | Sim | 7 |
| P_11 | O Passeio está no padrão da SMPU ? | Não | 0 |
| P_16 | Classificação geral da calçada pelo pesquisador. | Regular | 5 |

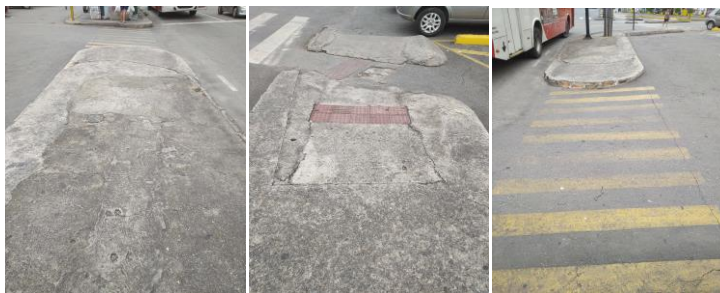
## Fotos Complementares - Detalhes do Passeio

| ID | Itens Avaliados | Respostas | Nota |
|---|---|---|---|
| P_7_1_2 | Se for do Tipo 1, O rebaixo tem abas conforme a norma ? | Não | -1 |
| P_7_3 | O rebaixo possui piso tátil ? | Tem só piso de alerta | -1 |
| P_7_3_1 | O piso tátil de alerta e direcional do rebaixo está conforme a norma ? | Não | -1 |
