## Lote 3 - Rota: Antônio Carlos II

| Diagnóstico da Calçada | Qualidade do Serviço | |
| Endereço: Av. Portugal, 1578 | 66 | C |

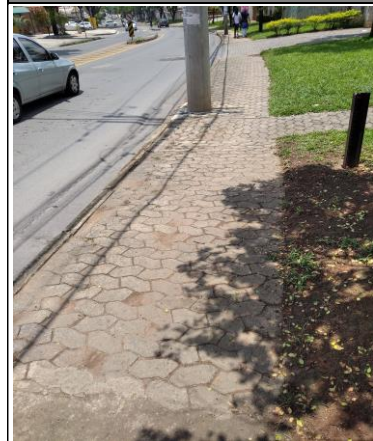
### Foto Geral

| ID | Itens Avaliados | Respostas | Nota |
|---|---|---|---|
| P_5 | Condições Gerais do Piso e meio-fio da calçada ? | Regular | 5 |
| P_16 | Classificação geral da calçada pelo pesquisador. | Regular | 5 |
