# Lote 1 - Rota: Padre Pedro Pinto

**FRATAR**  
ENGENHARIA CONSULTIVA

| Diagnóstico da Calçada | Qualidade do Serviço | |
| Endereço: Rua Padre Pedro Pinto, 1376 | 52 | C |

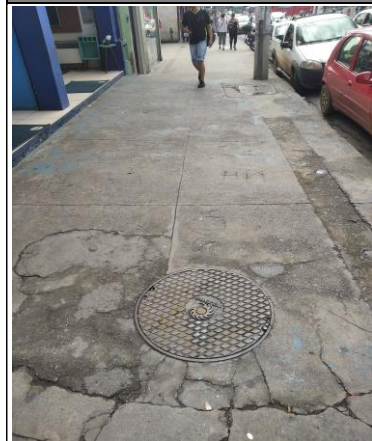
## Foto Geral

| ID | Itens Avaliados | Respostas | Nota |
|---|---|---|---|
| P_4 | Existência de Buracos ? | Poucos | 5 |
| P_5 | Condições Gerais do Piso e meio-fio da calçada ? | Péssimo | 0 |
| P_6 | Presença de desníveis ? | Leve | 7 |
| P_16 | Classificação geral da calçada pelo pesquisador. | Ruim | 0 |
