# Lote 1 - Rota: Noroeste

| Diagnóstico da Calçada | Qualidade do Serviço | |
| Endereço: Av. Ivaí, 910 | 48 | D |
| Num. Lote CTM: 131124800110 | | |

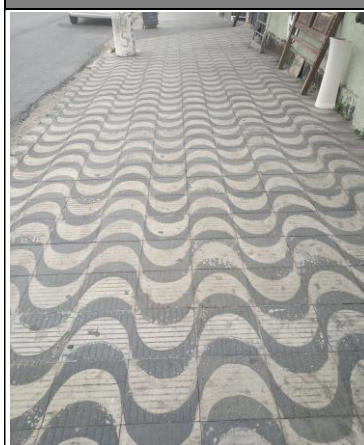
## Foto Geral

| ID | Itens Avaliados | Respostas | Nota |
|---|---|---|---|
| P_4 | Existência de Buracos ? | Poucos | 5 |
| P_6 | Presença de desníveis ? | Médio | 3 |
| P_9 | A calçada Possui Rebaixamento de Veículos correto ? | Não | 0 |
| P_11 | O Passeio está no padrão da SMPU ? | Não | 0 |
| P_16 | Classificação geral da calçada pelo pesquisador. | Ruim | 0 |
