## Lote 4 - Rota: Contorno

| Diagnóstico da Calçada | Qualidade do Serviço | |
| Endereço: Av.Contorno, 1390 | 75 | B |
| Data do Registro: 01/11/2019 15:01:41 | | |

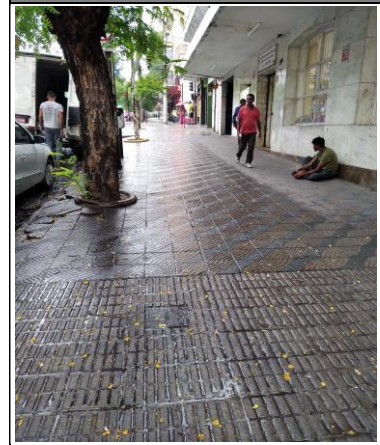
Foto Geral

| ID | Itens Avaliados | Respostas | Nota |
|---|---|---|---|
| P_4 | Existência de Buracos ? | Poucos | 5 |
| P_5 | Condições Gerais do Piso e meio-fio da calçada ? | Regular | 5 |
| P_16 | Classificação geral da calçada pelo pesquisador. | Regular | 5 |
