# Lote 4 - Rota: Raja Gabágia

**FRATAR**  
ENGENHARIA CONSULTIVA

| Diagnóstico da Calçada | Qualidade do Serviço | |
| Endereço: Av. Raja Gabágia, 2330 | 84 | B |

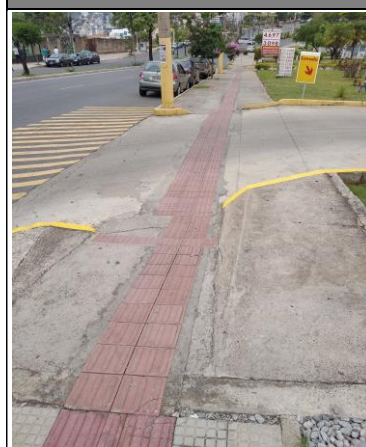
Foto Geral

| ID | Itens Avaliados | Respostas | Nota |
|---|---|---|---|
| P_5 | Condições Gerais do Piso e meio-fio da calçada ? | Regular | 5 |
| P_16 | Classificação geral da calçada pelo pesquisador. | Regular | 5 |

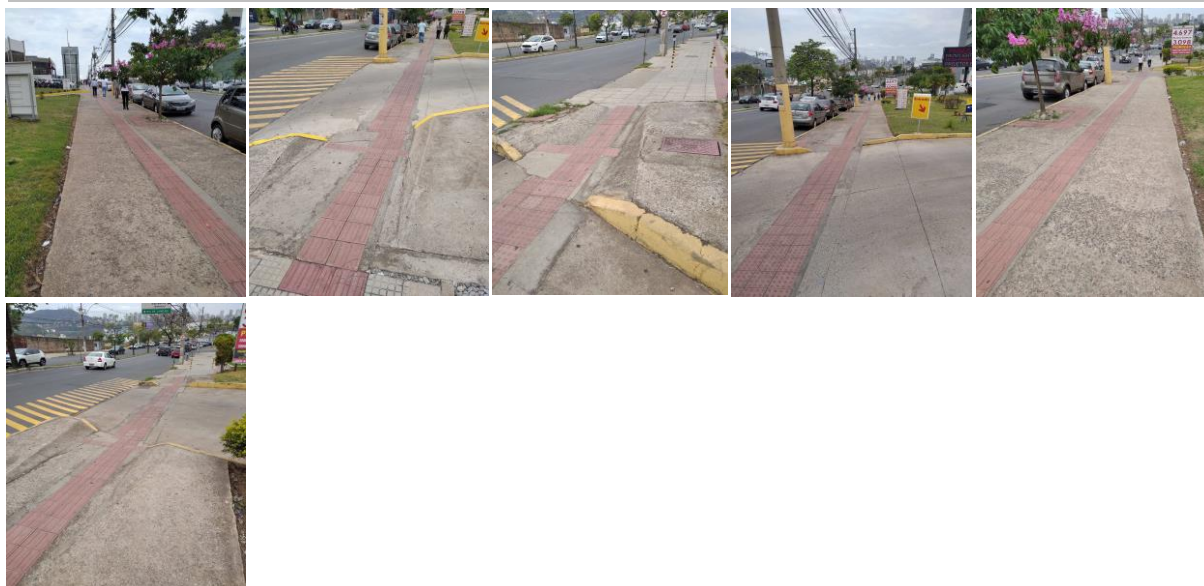
Fotos Complementares - Detalhes do Passeio

| ID | Itens Avaliados | Respostas | Nota |
|---|---|---|---|
| P_7_1_2 | Se for do Tipo 1, O rebaixo tem abas conforme a norma ? | Não | -1 |
| P_8_2 | Se tem uma leve mudança de direção está conforme a norma ? | Não | 0 |
