# Lote 1 - Rota: Padre Pedro Pinto

| Diagnóstico da Calçada | Qualidade do Serviço | |
| Endereço: Rua Padre Pedro Pinto, 3011 | 32 | D |
| Data do Registro: 21/11/2019 10:05:57 | | |

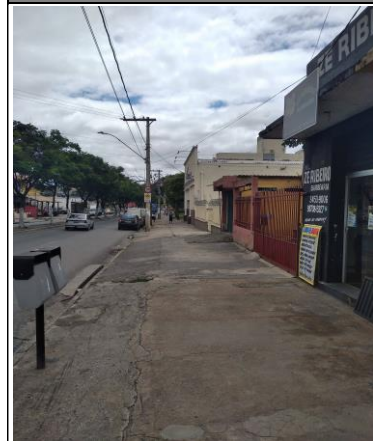
Foto Geral

| ID | Itens Avaliados | Respostas | Nota |
|---|---|---|---|
| P_4 | Existência de Buracos ? | Muitos | 0 |
| P_5 | Condições Gerais do Piso e meio-fio da calçada ? | Péssimo | 0 |
| P_6 | Presença de desníveis ? | Severo | 0 |
| P_9 | A calçada Possui Rebaixamento de Veículos correto ? | Não | 0 |
| P_11 | O Passeio está no padrão da SMPU ? | Não | 0 |
| P_16 | Classificação geral da calçada pelo pesquisador. | Ruim | 0 |

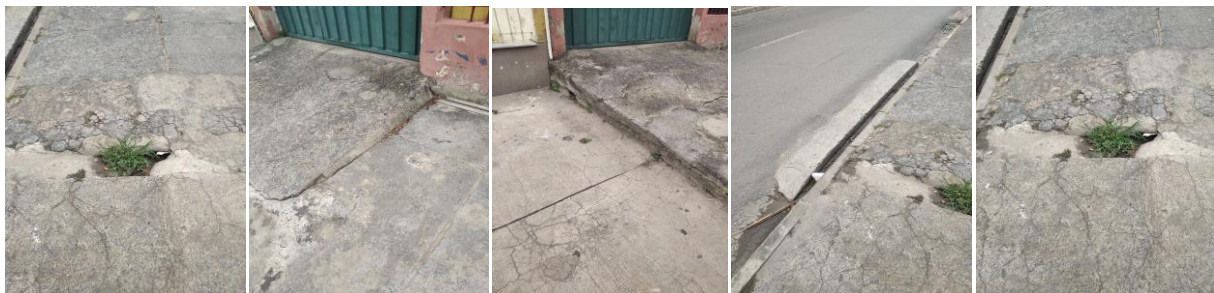
Fotos Complementares - Detalhes do Passeio

| ID | Itens Avaliados | Respostas | Nota |
|---|---|---|---|
| P_13 | Existe algum dispositivo de Drenagem sobre a calçada ? | Sim | -8 |

| ID | Itens Avaliados | Respostas | Nota |
|---|---|---|---|
| P_13_1 | Dispositivo de Drenagem está devidamente instalado e bem conservado? | Não | -3 |
| P_13_2 | Dispositivo de Drenagem oferece risco para caminhamento seguro de pedestre? | Sim | -5 |
