| Diagnóstico da Calçada | Qualidade do Serviço | |
| Endereço: Av. Portugal, 2911 | 55 | C |
| Data do Registro: 19/11/2019 10:08:06 | | |
| Num. Lote CTM: 200073700440 | | |

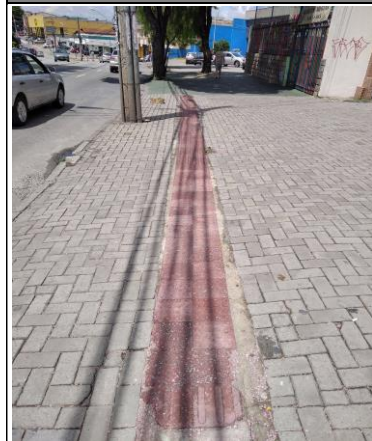
Foto Geral

| ID | Itens Avaliados | Respostas | Nota |
|---|---|---|---|
| P_4 | Existência de Buracos ? | Poucos | 5 |
| P_5 | Condições Gerais do Piso e meio-fio da calçada ? | Regular | 5 |
| P_12 | A testada possui prática de estacionamento sobre o passeio ? | Sim | 0 |
| P_16 | Classificação geral da calçada pelo pesquisador. | Regular | 5 |

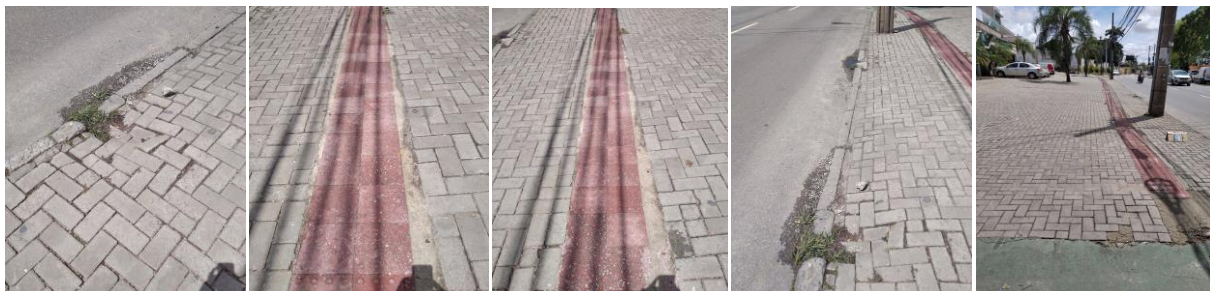
Fotos Complementares - Detalhes do Passeio

| ID | Itens Avaliados | Respostas | Nota |
|---|---|---|---|
| P_9 | A calçada Possui Rebaixamento de Veículos correto ? | Não | 0 |
| P_11 | O Passeio está no padrão da SMPU ? | Não | 0 |

| ID | Itens Avaliados | Respostas | Nota |
|---|---|---|---|
| P_8_8 | O piso tátil está em boas condições aparentes? | Não | 0 |
