## Lote 4 - Rota: Contorno

| Diagnóstico da Calçada | Qualidade do Serviço | |
| Endereço: Av.Contorno, 2789 | 78 | B |
| Data do Registro: 08/11/2019 15:59:26 | | |

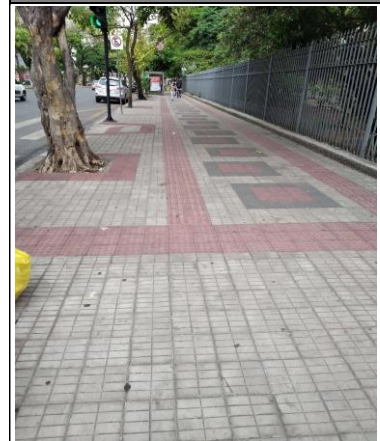
Foto Geral

| ID | Itens Avaliados | Respostas | Nota |
|---|---|---|---|
| P_4 | Existência de Buracos ? | Poucos | 5 |
| P_5 | Condições Gerais do Piso e meio-fio da calçada ? | Regular | 5 |
| P_16 | Classificação geral da calçada pelo pesquisador. | Regular | 5 |

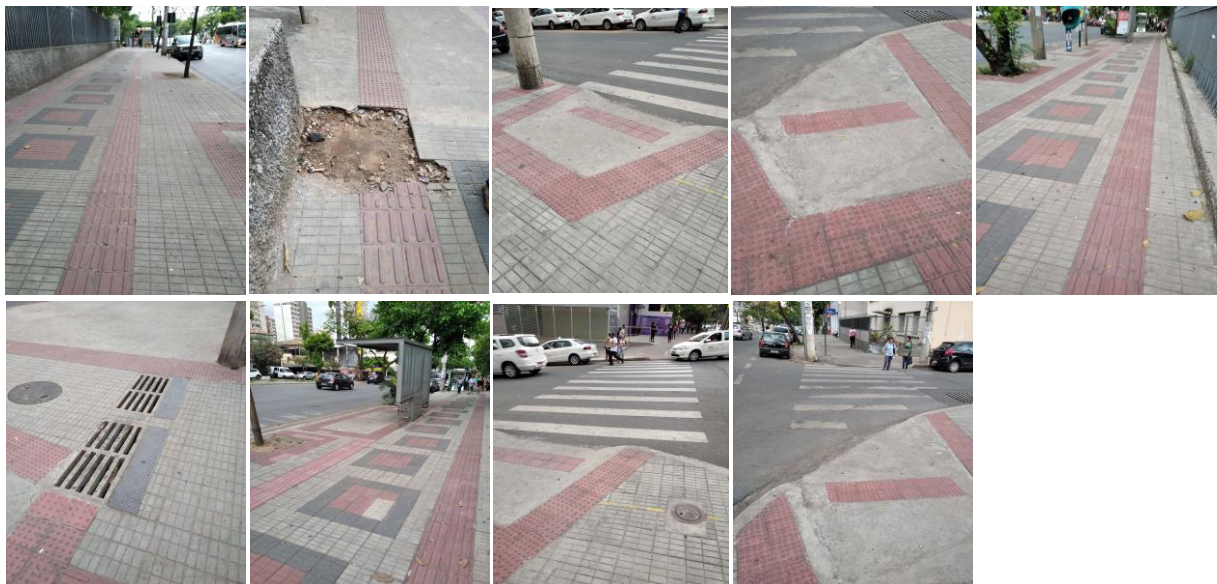
Fotos Complementares - Detalhes do Passeio

| ID | Itens Avaliados | Respostas | Nota |
|---|---|---|---|
| P_7_1_2 | Se for do Tipo 1, O rebaixo tem abas conforme a norma ? | Não | -1 |
| P_7_3 | O rebaixo possui piso tátil ? | Tem só piso de alerta | -1 |
| P_8_1 | O piso tátil está no eixo da faixa livre ? | Não | 0 |
