## Lote 4 - Rota: Contorno

| Diagnóstico da Calçada | Qualidade do Serviço | |
| Endereço: Av.Contorno, 1936 | 40 | D |

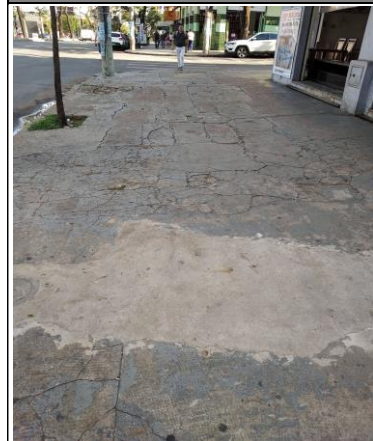
### Foto Geral

| ID | Itens Avaliados | Respostas | Nota |
|---|---|---|---|
| P_4 | Existência de Buracos ? | Muitos | 0 |
| P_5 | Condições Gerais do Piso e meio-fio da calçada ? | Péssimo | 0 |
| P_7 | Tem rebaixamento de calçada para Pedestre ? | Não, mas deveria ter. | 0 |
| P_16 | Classificação geral da calçada pelo pesquisador. | Ruim | 0 |
