# Lote 1 - Rota: Noroeste

**FRATAR**  
ENGENHARIA CONSULTIVA

| Diagnóstico da Calçada | Qualidade do Serviço | |
| Endereço: Av. Abílio Machado, 1867 | 65 | C |

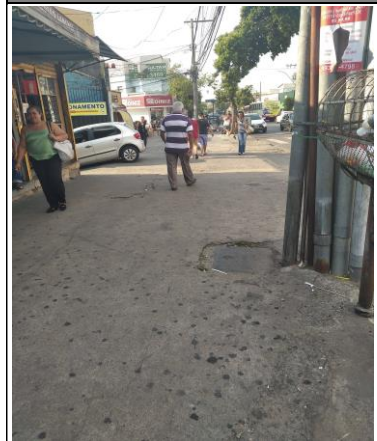
## Foto Geral

| ID | Itens Avaliados | Respostas | Nota |
|---|---|---|---|
| P_4 | Existência de Buracos ? | Poucos | 5 |
| P_5 | Condições Gerais do Piso e meio-fio da calçada ? | Regular | 5 |
| P_16 | Classificação geral da calçada pelo pesquisador. | Regular | 5 |
