## Lote 3 - Rota: Leste 3

| Diagnóstico da Calçada | Qualidade do Serviço | |
| Endereço: Av. Andradas, 644 | 61 | C |
| Data do Registro: 08/11/2019 11:30:08 | | |

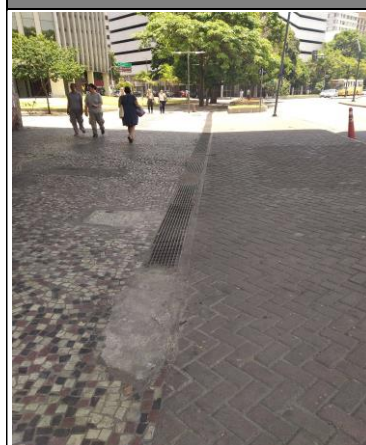
Foto Geral

| ID | Itens Avaliados | Respostas | Nota |
|---|---|---|---|
| P_4 | Existência de Buracos ? | Muitos | 0 |
| P_5 | Condições Gerais do Piso e meio-fio da calçada ? | Regular | 5 |
| P_11 | O Passeio está no padrão da SMPU ? | Não | 0 |
| P_16 | Classificação geral da calçada pelo pesquisador. | Ruim | 0 |

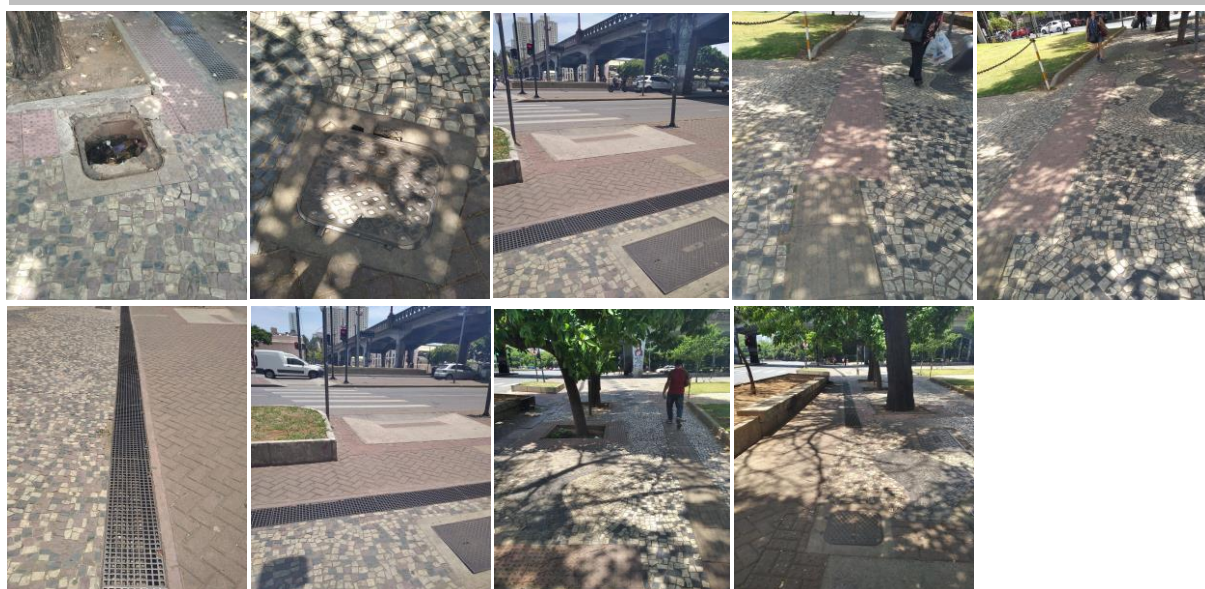
Fotos Complementares - Detalhes do Passeio

| ID | Itens Avaliados | Respostas | Nota |
|---|---|---|---|
| P_7_1_2 | Se for do Tipo 1, O rebaixo tem abas conforme a norma ? | Não | -1 |
| P_7_3 | O rebaixo possui piso tátil ? | Tem só piso de alerta | -1 |
| P_8_1 | O piso tátil está no eixo da faixa livre ? | Não | 0 |
