# Lote 1 - Rota: Outros

| Diagnóstico da Calçada | Qualidade do Serviço | |
| Endereço: Rua Beira Córrego, 122 | 59 | C |
| Data do Registro: 12/11/2019 12:41:13 | | |

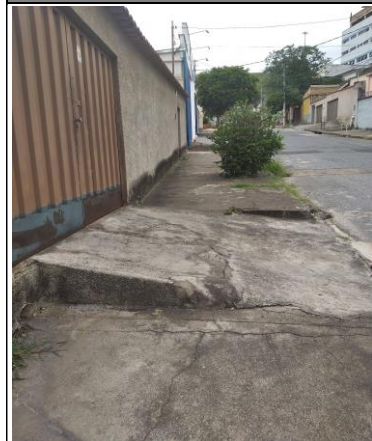
Foto Geral

| ID | Itens Avaliados | Respostas | Nota |
|---|---|---|---|
| P_5 | Condições Gerais do Piso e meio-fio da calçada ? | Regular | 5 |
| P_6 | Presença de desníveis ? | Médio | 3 |
| P_9 | A calçada Possui Rebaixamento de Veículos correto ? | Não | 0 |
| P_11 | O Passeio está no padrão da SMPU ? | Não | 0 |
| P_16 | Classificação geral da calçada pelo pesquisador. | Regular | 5 |
