# Lote 5 - Rota: Sul

**FRATAR**  
ENGENHARIA CONSULTIVA

| Diagnóstico da Calçada | Qualidade do Serviço | |
|---|---|---|
| Endereço: Av. João Pinheiro, 287 | 80 | B |
| Num. Lote CTM: 10253100205 | | |

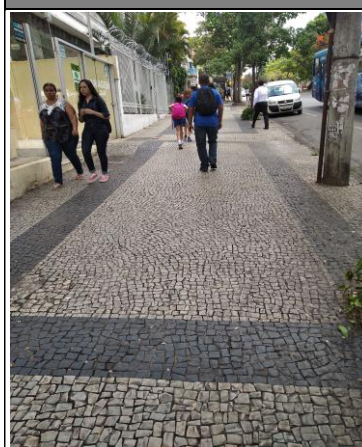
## Foto Geral

| ID | Itens Avaliados | Respostas | Nota |
|---|---|---|---|
| P_6 | Presença de desníveis ? | Leve | 7 |
| P_11 | O Passeio está no padrão da SMPU ? | Não | 0 |
| P_16 | Classificação geral da calçada pelo pesquisador. | Regular | 5 |
