# Lote 1 - Rota: Noroeste

**FRATAR**  
ENGENHARIA CONSULTIVA

| Diagnóstico da Calçada | Qualidade do Serviço | |
| Endereço: Av. Brigadeiro Eduardo Gomes, 2367 | 65 | C |

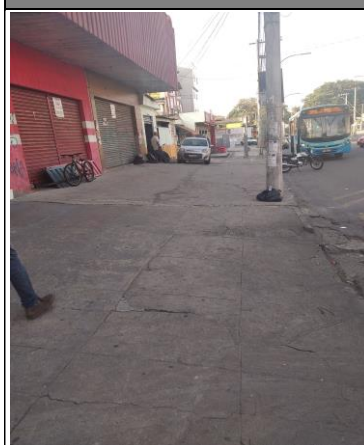
## Foto Geral

| ID | Itens Avaliados | Respostas | Nota |
|---|---|---|---|
| P_4 | Existência de Buracos ? | Poucos | 5 |
| P_5 | Condições Gerais do Piso e meio-fio da calçada ? | Regular | 5 |
| P_9 | A calçada Possui Rebaixamento de Veículos correto ? | Não | 0 |
| P_11 | O Passeio está no padrão da SMPU ? | Não | 0 |
| P_16 | Classificação geral da calçada pelo pesquisador. | Regular | 5 |

Observações: Não foi possível identificar a numeração
