## Lote 4 - Rota: Contorno

**FRATAR**  
ENGENHARIA CONSULTIVA

| Diagnóstico da Calçada | Qualidade do Serviço | |
| Endereço: Av.Contorno, 3277 | 75 | B |

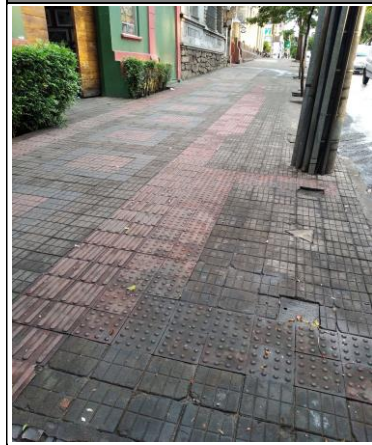
Foto Geral

| ID | Itens Avaliados | Respostas | Nota |
|---|---|---|---|
| P_4 | Existência de Buracos ? | Poucos | 5 |
| P_5 | Condições Gerais do Piso e meio-fio da calçada ? | Regular | 5 |
| P_11 | O Passeio está no padrão da SMPU ? | Não | 0 |
| P_16 | Classificação geral da calçada pelo pesquisador. | Regular | 5 |

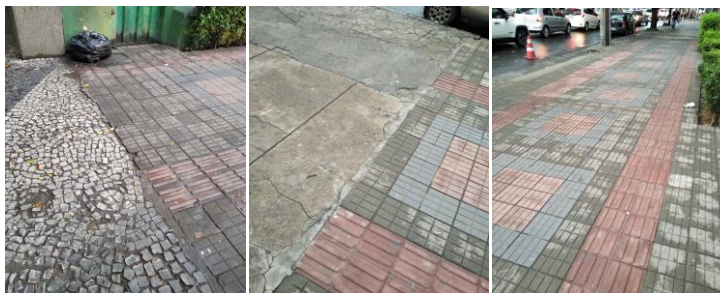
Fotos Complementares - Detalhes do Passeio

| ID | Itens Avaliados | Respostas | Nota |
|---|---|---|---|
| P_8_1 | O piso tátil está no eixo da faixa livre ? | Não | 0 |
| P_8_7 | O piso tátil tem conexão com os lotes vizinhos? | Não | 0 |
