| Diagnóstico da Calçada | Qualidade do Serviço | |
| Endereço: Av. João Pinheiro, 215 | 60 | C |

# Lote 5 - Rota: Sul

**FRATAR**  
ENGENHARIA CONSULTIVA

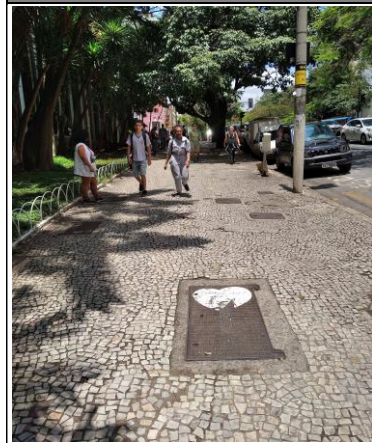
Foto Geral

| ID | Itens Avaliados | Respostas | Nota |
|---|---|---|---|
| P_4 | Existência de Buracos ? | Poucos | 5 |
| P_5 | Condições Gerais do Piso e meio-fio da calçada ? | Regular | 5 |
| P_16 | Classificação geral da calçada pelo pesquisador. | Ruim | 0 |

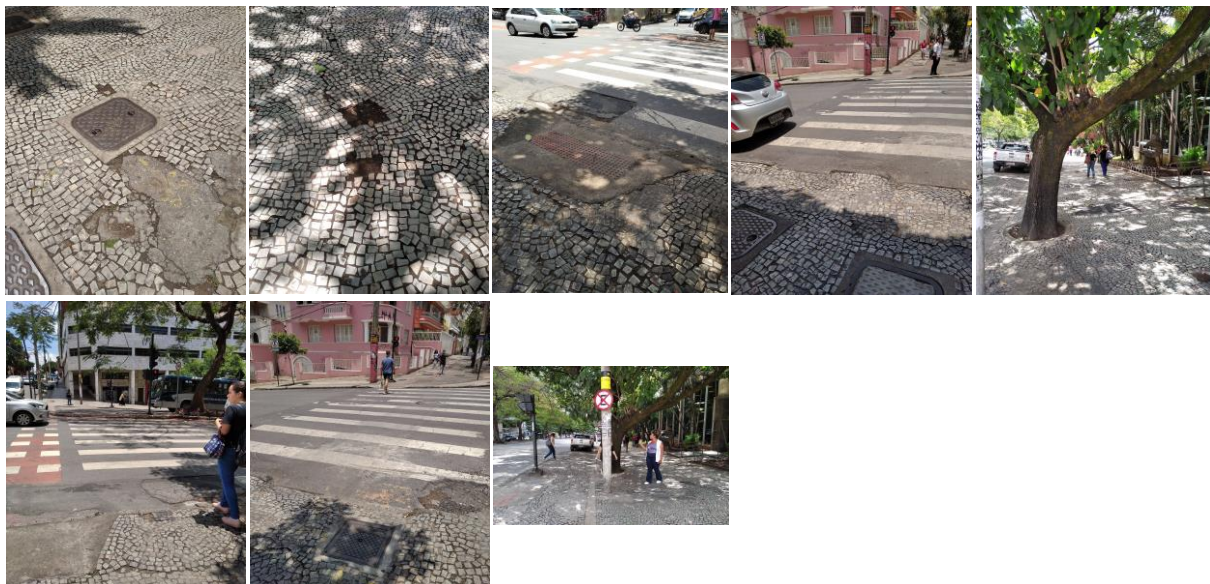
Fotos Complementares - Detalhes do Passeio

| ID | Itens Avaliados | Respostas | Nota |
|---|---|---|---|
| P_7_1_2 | Se for do Tipo 1, O rebaixo tem abas conforme a norma ? | Não | -1 |
| P_7_3 | O rebaixo possui piso tátil ? | Tem só piso de alerta | -1 |
| P_7_3_1 | O piso tátil de alerta e direcional do rebaixo está conforme a norma ? | Não | -1 |
