# Lote 5 - Rota: Sul

**FRATAR**  
ENGENHARIA CONSULTIVA

| Diagnóstico da Calçada | Qualidade do Serviço | |
| Endereço: Gonçalves Dias, 1854 | 48 | D |

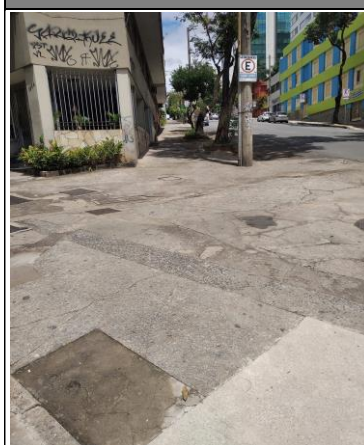
## Foto Geral

| ID | Itens Avaliados | Respostas | Nota |
|---|---|---|---|
| P_5 | Condições Gerais do Piso e meio-fio da calçada ? | Péssimo | 0 |
| P_16 | Classificação geral da calçada pelo pesquisador. | Ruim | 0 |

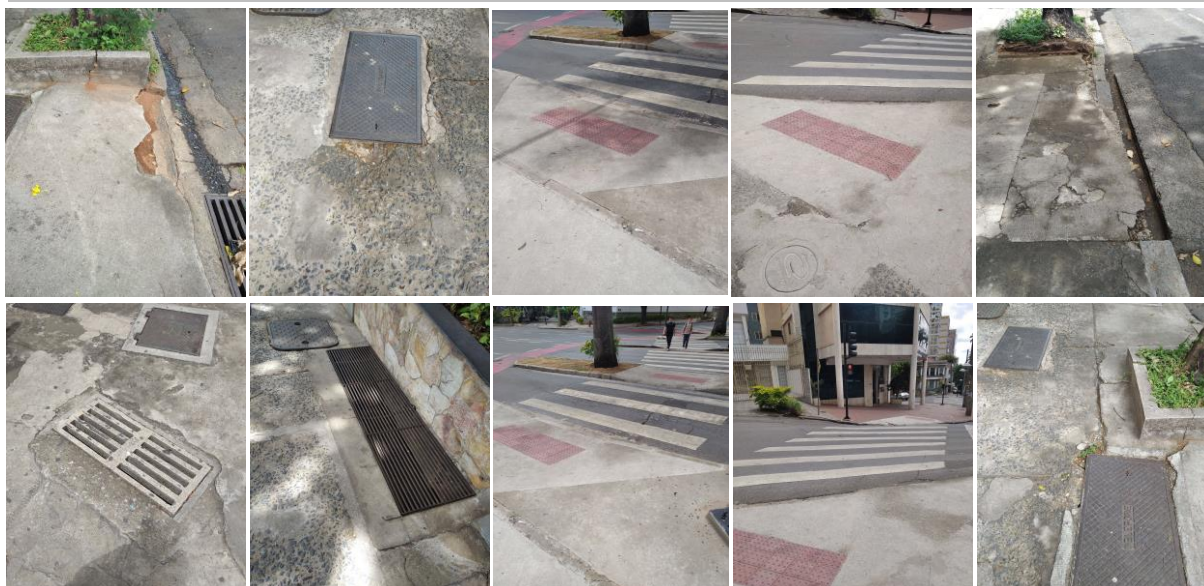
## Fotos Complementares - Detalhes do Passeio

| ID | Itens Avaliados | Respostas | Nota |
|---|---|---|---|
| P_4 | Existência de Buracos ? | Poucos | 5 |
| P_9 | A calçada Possui Rebaixamento de Veículos correto ? | Não | 0 |
| P_13 | Existe algum dispositivo de Drenagem sobre a calçada ? | Sim | -5 |

| ID | Itens Avaliados | Respostas | Nota |
|---|---|---|---|
| P_13_2 | Dispositivo de Drenagem oferece risco para caminamento seguro de pedestre? | Sim | -5 |
