## Lote 3 - Rota: Antônio Carlos II

| Diagnóstico da Calçada | Qualidade do Serviço | |
| Endereço: Av. Portugal, 3575 | 43 | D |
| Data do Registro: 19/11/2019 09:57:24 | | |

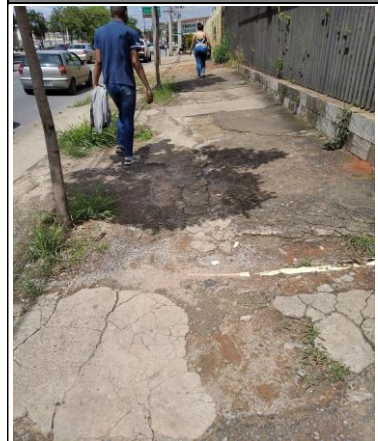
### Foto Geral

| ID | Itens Avaliados | Respostas | Nota |
|---|---|---|---|
| P_4 | Existência de Buracos ? | Muitos | 0 |
| P_5 | Condições Gerais do Piso e meio-fio da calçada ? | Péssimo | 0 |
| P_6 | Presença de desníveis ? | Médio | 3 |
| P_16 | Classificação geral da calçada pelo pesquisador. | Ruim | 0 |
