## Lote 4 - Rota: Contorno

| Diagnóstico da Calçada | Qualidade do Serviço | |
| Endereço: Av.Contorno, 5900 | 75 | B |
| Num. Lote CTM: 10021800075 | | |

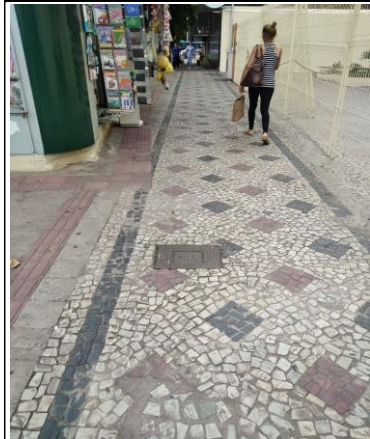
Foto Geral

| ID | Itens Avaliados | Respostas | Nota |
|---|---|---|---|
| P_4 | Existência de Buracos ? | Poucos | 5 |
| P_6 | Presença de desníveis ? | Leve | 7 |
| P_11 | O Passeio está no padrão da SMPU ? | Não | 0 |
| P_16 | Classificação geral da calçada pelo pesquisador. | Regular | 5 |

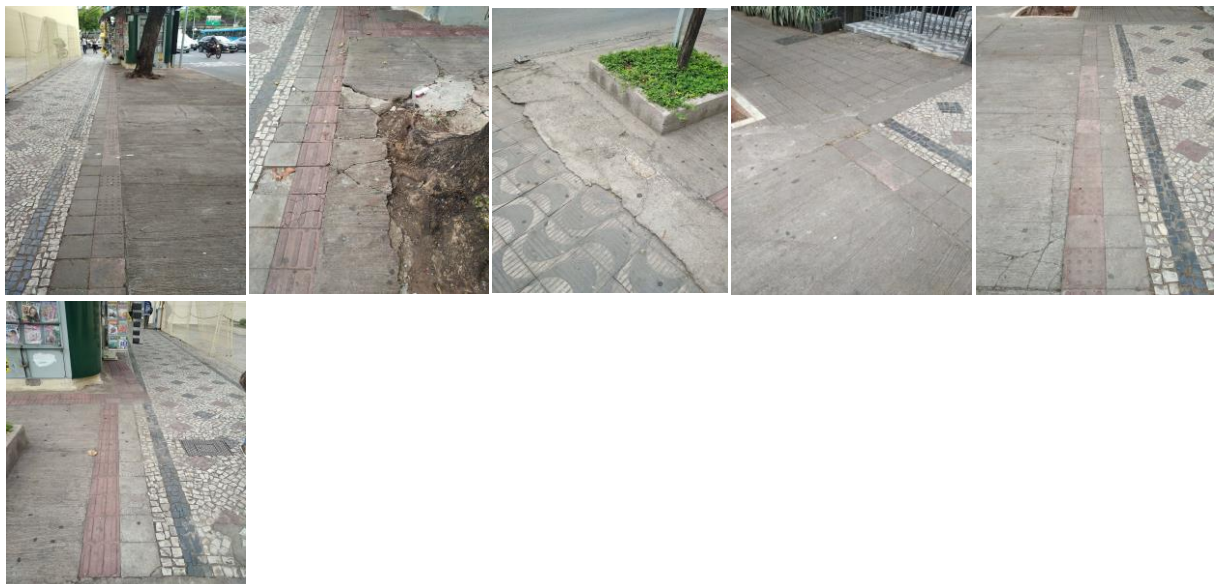
Fotos Complementares - Detalhes do Passeio

| ID | Itens Avaliados | Respostas | Nota |
|---|---|---|---|
| P_8_1 | O piso tátil está no eixo da faixa livre ? | Não | 0 |
| P_8_7 | O piso tátil tem conexão com os lotes vizinhos? | Não | 0 |
| P_8_8 | O piso tátil está em boas condições aparentes? | Não | 0 |
