# Lote 1 - Rota: Padre Pedro Pinto

**FRATAR**  
ENGENHARIA CONSULTIVA

| Diagnóstico da Calçada | Qualidade do Serviço | |
|---|---|---|
| Endereço: Rua Padre Pedro Pinto, 2240 | 67 | C |
| Num. Lote CTM: 190429300025 | | |

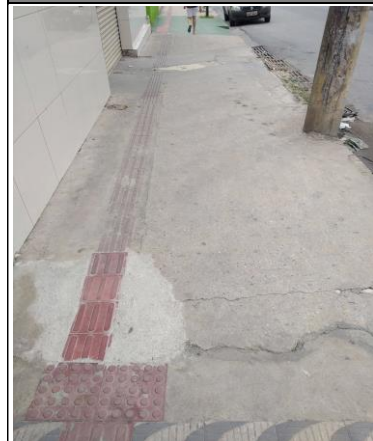
## Foto Geral

| ID | Itens Avaliados | Respostas | Nota |
|---|---|---|---|
| P_5 | Condições Gerais do Piso e meio-fio da calçada ? | Regular | 5 |
| P_6 | Presença de desníveis ? | Leve | 7 |
| P_9 | A calçada Possui Rebaixamento de Veículos correto ? | Não | 0 |
| P_11 | O Passeio está no padrão da SMPU ? | Não | 0 |
| P_16 | Classificação geral da calçada pelo pesquisador. | Regular | 5 |
