# Lote 1 - Rota: Noroeste

**FRATAR**  
ENGENHARIA CONSULTIVA

| Diagnóstico da Calçada | Qualidade do Serviço | |
| Endereço: Av. Ivaí, 121 | 42 | D |

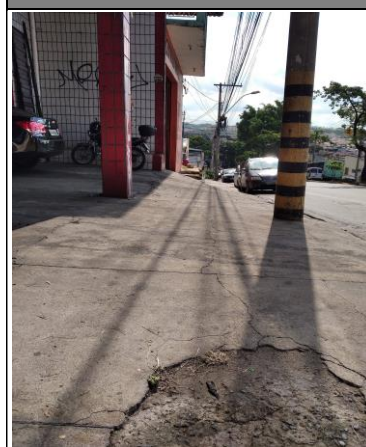
## Foto Geral

| ID | Itens Avaliados | Respostas | Nota |
|---|---|---|---|
| P_4 | Existência de Buracos ? | Poucos | 5 |
| P_5 | Condições Gerais do Piso e meio-fio da calçada ? | Péssimo | 0 |
| P_6 | Presença de desníveis ? | Leve | 7 |
| P_12 | A testada possui prática de estacionamento sobre o passeio ? | Sim | 0 |
| P_16 | Classificação geral da calçada pelo pesquisador. | Ruim | 0 |
