# Lote 5 - Rota: Sul

| Diagnóstico da Calçada | Qualidade do Serviço | |
| Endereço: Av. João Pinheiro, 258 | 28 | E |
| Data do Registro: 02/11/2019 08:46:40 | | |

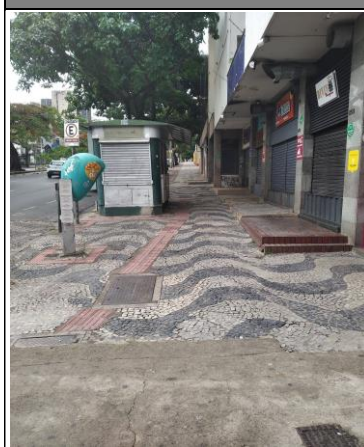
## Foto Geral

| ID | Itens Avaliados | Respostas | Nota |
|---|---|---|---|
| P_4 | Existência de Buracos ? | Muitos | 0 |
| P_5 | Condições Gerais do Piso e meio-fio da calçada ? | Péssimo | 0 |
| P_6 | Presença de desníveis ? | Severo | 0 |
| P_16 | Classificação geral da calçada pelo pesquisador. | Ruim | 0 |

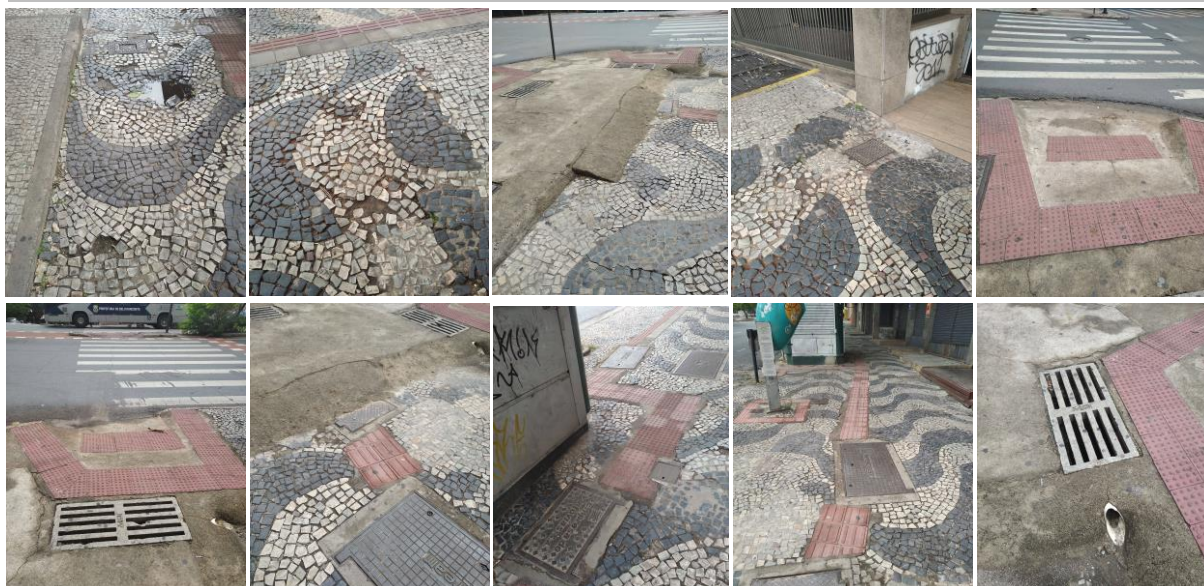
## Fotos Complementares - Detalhes do Passeio

| ID | Itens Avaliados | Respostas | Nota |
|---|---|---|---|
| P_13 | Existe algum dispositivo de Drenagem sobre a calçada ? | Sim | -8 |

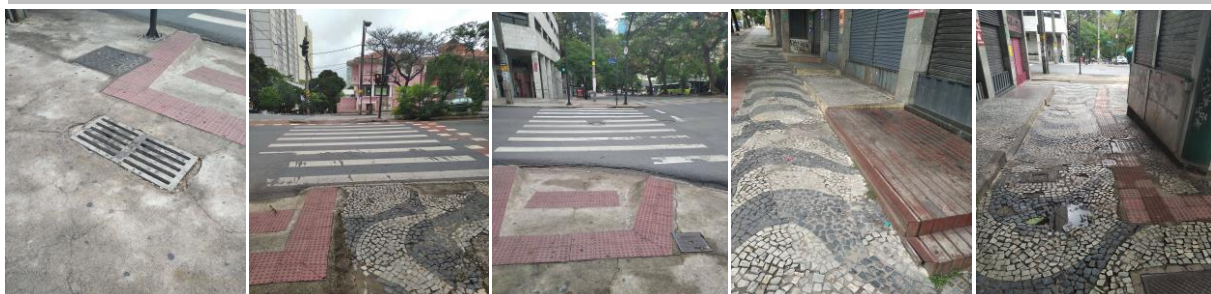
## Fotos Complementares - Detalhes do Passeio

| ID | Itens Avaliados | Respostas | Nota |
|---|---|---|---|
| P_7_1_2 | Se for do Tipo 1, O rebaixo tem abas conforme a norma ? | Não | -1 |
| P_7_3 | O rebaixo possui piso tátil ? | Tem só piso de alerta | -1 |
| P_8_8 | O piso tátil está em boas condições aparentes? | Não | 0 |
| P_13_1 | Dispositivo de Drenagem está devidamente instalado e bem conservado? | Não | -3 |
| P_13_2 | Dispositivo de Drenagem oferece risco para caminamento seguro de pedestre? | Sim | -5 |
